PROVINCIA DI COSENZA

"Lavori di demolizione e ricostruzione muro di sostegno Istituto Tecnico per il Turismo di Acquappesa danneggiato a seguito mareggiata del 21 – 24 Dicembre 2019" sito in via P. Mancini, Acquappesa (CS)"

PROGETTO ESECUTIVO

RELAZIONE TECNICA

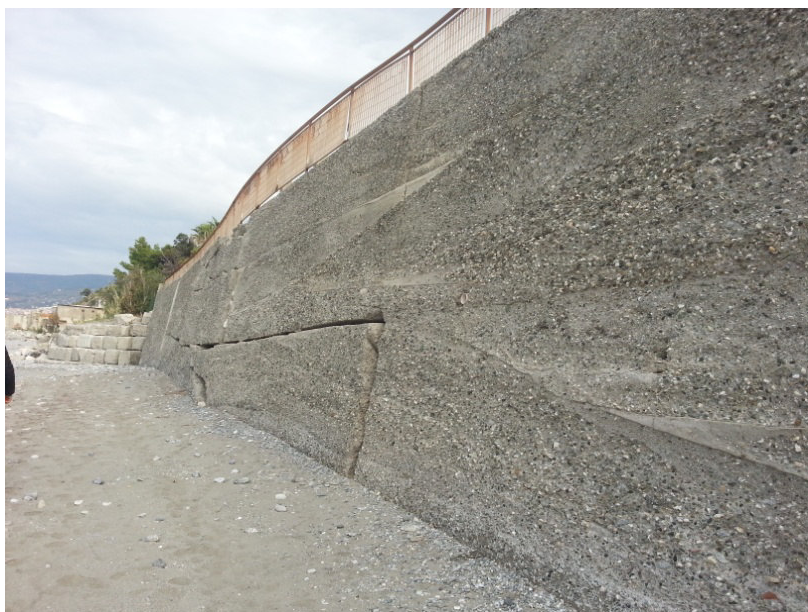
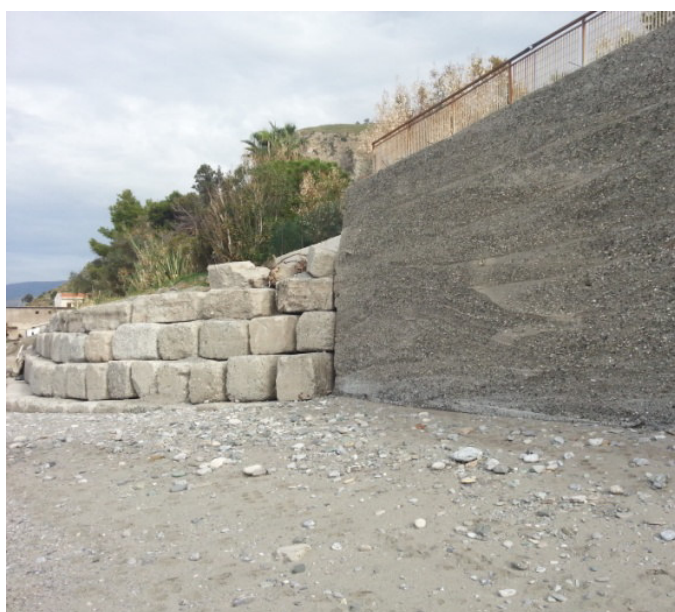
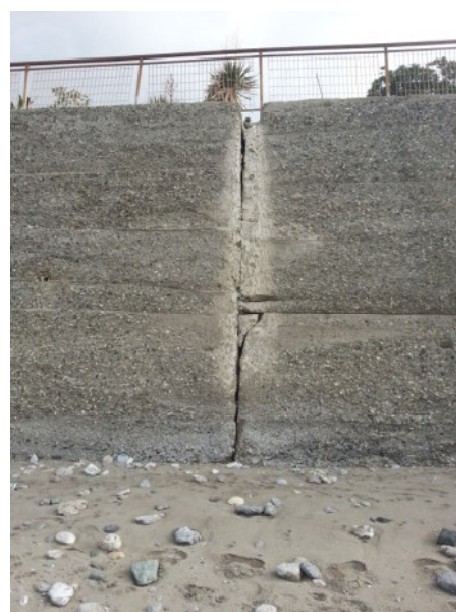
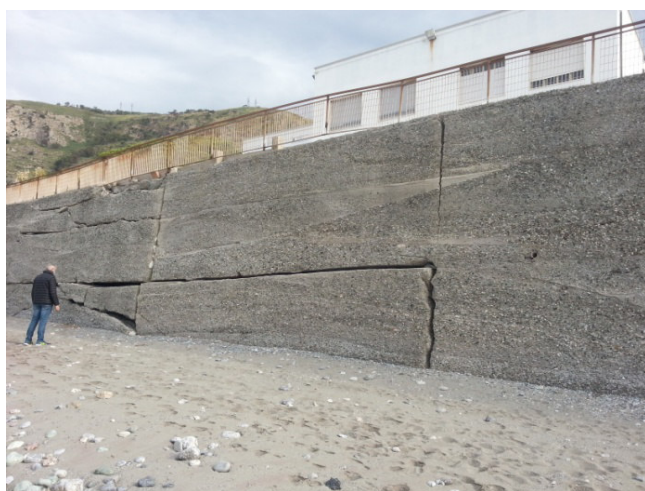
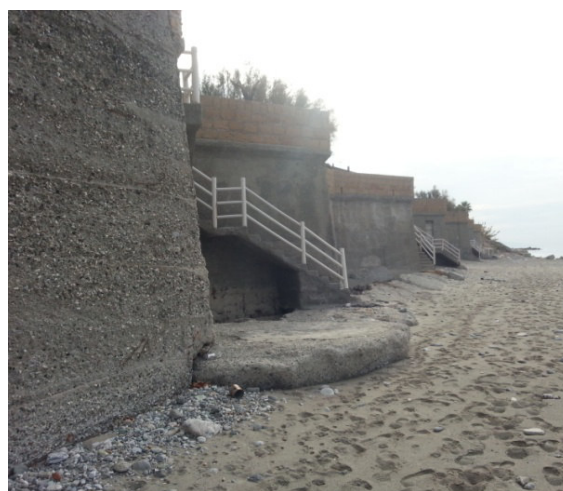
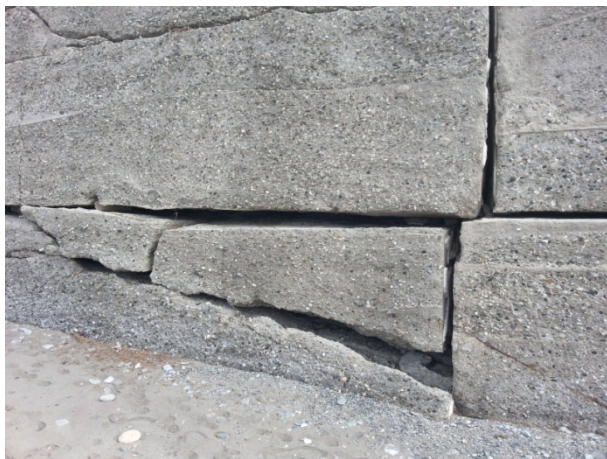
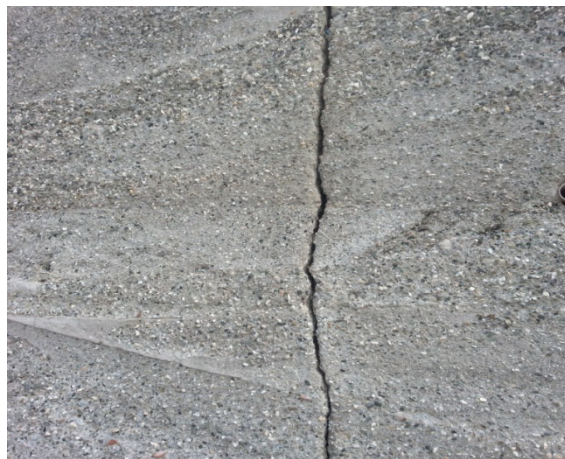
La mareggiata, a seguito della quale è stato dichiarato lo stato di emergenza, nello specifico, ha prodotto un fenomeno di dissesto locale, scalzando il muro e causando una sua rotazione, molto più evidente nel tratto centrale, a seguito della quale si sono evidenziati schiacciamenti strutturali del calcestruzzo. Siamo, quindi, in presenza di un forte dissesto del muro, in modo evidente per circa 41mt mentre, meno appariscente per i restanti 14,2 del muro lato sx (fronte al muro) i quali appaiono in una condizione migliore. Grande parte dell'opera ha chiaramente perso la sua funzionalità rendendo, di fatto, non più fruibile l'intero piazzale della scuola.

Di seguito una sequenza fotografica del dissesto visto dalla spiaggia.

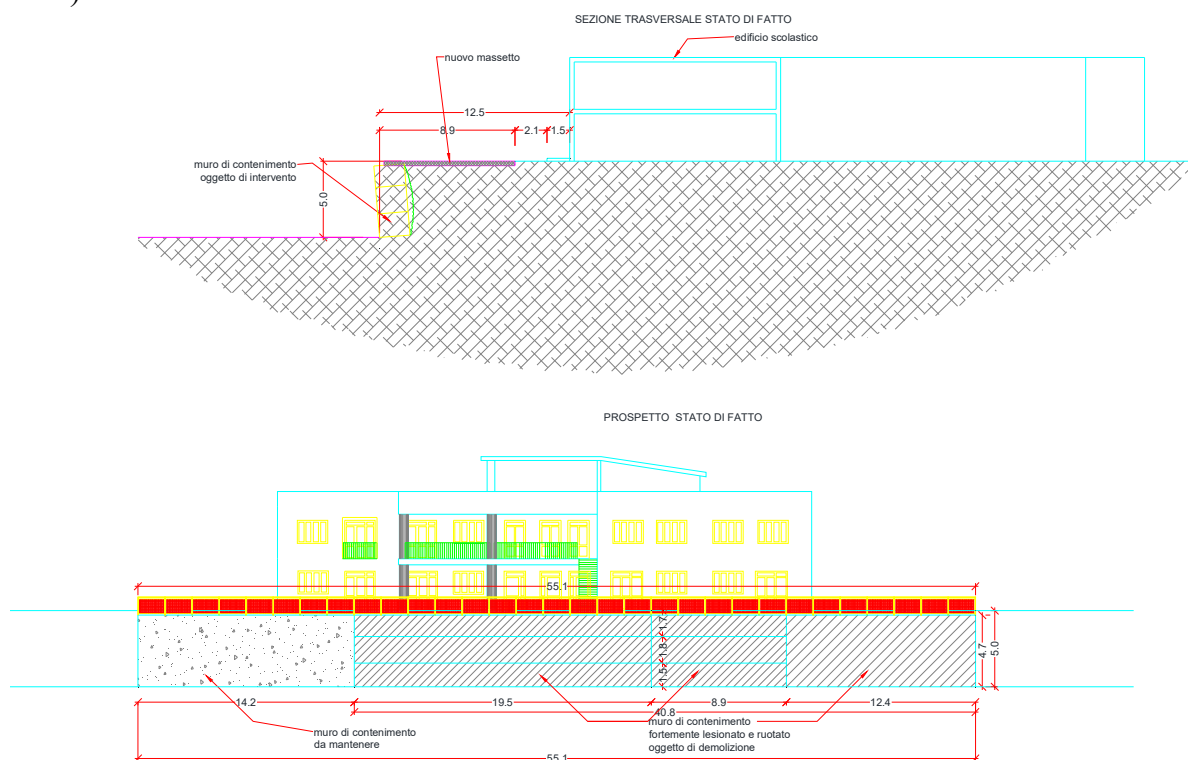
Preso atto di ciò, valutato che il tratto di muro, apparentemente integro, si presenta stabile ai carichi statici, si è deciso di:

- a) Mantenere il tratto di muro a sx “spalle mare” (**auspicando un successivo intervento risolutivo ottenute le necessarie risorse economiche**);
- b) Delimitare lo spazio soprastante il muro non soggetto a demolizione e ricostruzione in modo da impedire transito o sosta di mezzi e/o persone;
- c) Attuare interventi di consolidamento e mitigazione al rischio idraulico del tratto di muro non soggetto a demolizione e ricostruzione;
- d) Intervento di demolizione e ricostruzione del tratto di muro ulteriore.
