**PROVINCIA DI COSENZA**

**RELAZIONE TECNICA E DOCUMENTAZIONE FOTOGRAFICA**

**EDIFICIO: ITC DI CASTROVILLARI**

**LAVORI DI: SOSTITUZIONE POLICARBONATO LUCERNAI PIRAMIDALI**

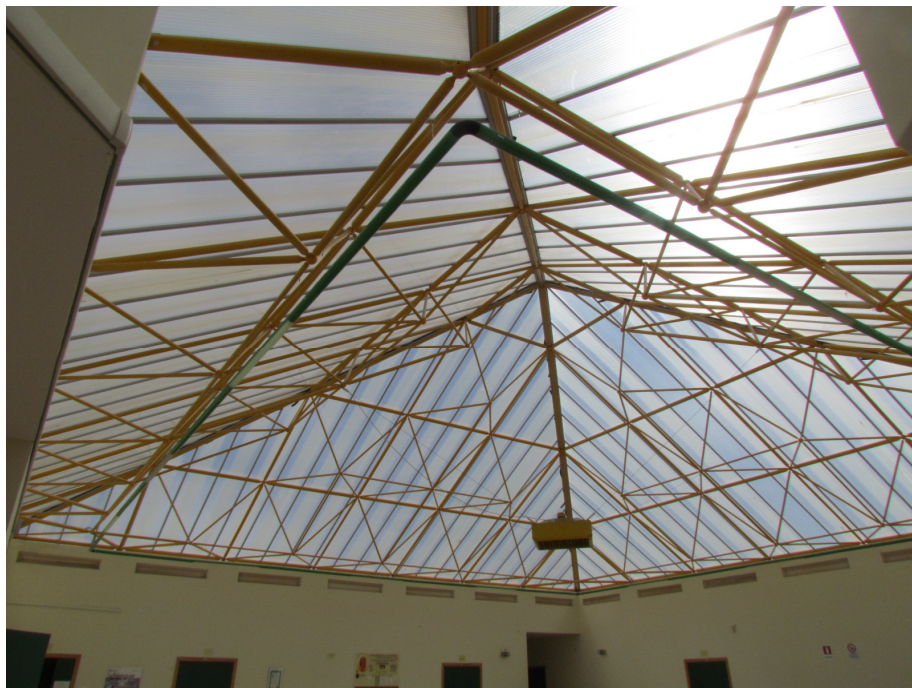
Foto 3 - vista interna struttura reticolare in acciaio

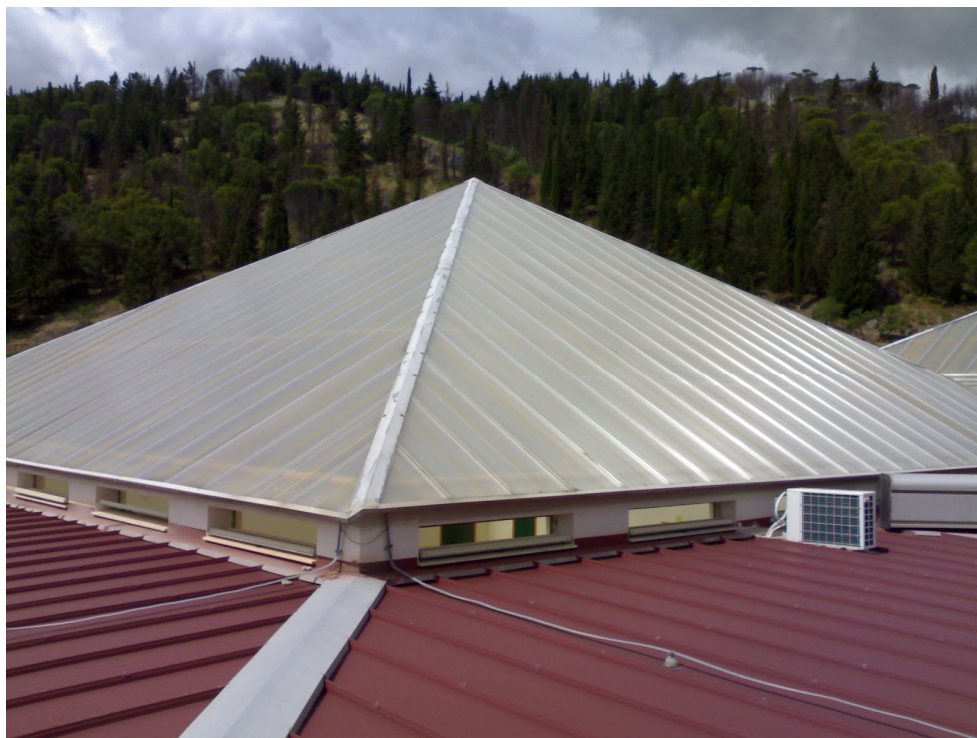
Foto 4 – particolare piramide

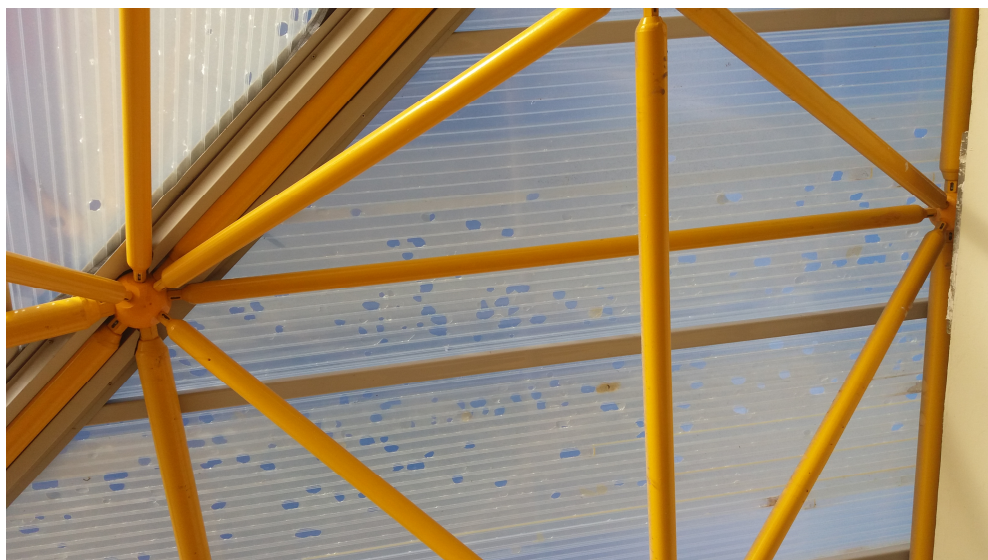
A seguito numerosissime segnalazioni pervenute da parte dei vari Dirigenti scolastici che si sono susseguiti alla Predisenza dell'istituto, venivano segnalati vari disservizi provocati dalle cattive condizioni delle suddette strutture. Principalmente le problematiche segnalate riguardavano l'eccessiva luminosità e l'eccessivo calore presente nei locali sottostanti le piramidi. Negli ultimi mesi, il policarbonato esistente ha presentato diversi fori sulla parete esterna causati da grandine e soprattutto dal fatto che lo stesso risulta deteriorato e danneggiato dagli agenti atmosferici che ne hanno compromesso l'integrità e la resistenza (foto 5 e foto 6). La vetustà del materiale esistente, causa continue infiltrazioni d'acqua e rappresenta un pericolo in quanto i pannelli stessi che potrebbero spaccarsi e cadere al di sotto.

Foto 5 – polycarbonato compromesso da agenti atmosferici (grandine)

Per non compromettere equilibrio non gravare di ulteriori carichi la struttura, si è pensato, di concerto con il responsabile della Manutenzione Ordinaria e del Dirigente del Settore Edilizia scolastica, di procedere alla semplice sostituzione del polycarbonato esistente.

Il nuovo manto sarà realizzato con un sistema modulare tipo arcoPlus®626 reversò o materiali e sistemi simili, con pannelli di polycarbonato alveolare coestruso a 6 pareti, con spessore di 20 mm, ancorato alle strutture esistenti mediante apposite staffe d'ancoraggio. I pannelli saranno resi solidali tra loro mediante un profilo coprigiunto in polycarbonato protetto, assemblabile a scatto, o mediante un connettore in alluminio, che garantiscono una perfetta tenuta all'acqua. I pannelli di polycarbonato avranno le seguenti caratteristiche tecniche Spessore 20 mm, Struttura a 6 pareti, Larghezza utile modulo 600mm, Colori a scelta della D.L. Trasmittanza termica  $U 1,7 \text{ W/m}^2 \text{ K}$ , Isolamento acustico  $R_w$  (ISO 717-1) 20 dB, Dilatazione lineare  $0,065 \text{ mm/m}^\circ\text{C}$ , Protezione ai raggi U.V. Coestrusione su due lati, Reazione al fuoco EN 13501-1 EuroClass B-s1,d0. il tutto completo di accessori per la posa quali coprigiunto, terminali, connettori, viti, chiusure pannelli, staffe di ancoraggio, lattomeria di raccordo alla struttura esistente e quanto altro occorre per dare l'opera finita a perfetta regola d'arte.
