AMMINISTRAZIONE PROVINCIALE DI COSENZA
COMUNE DI ACRI

ADEGUAMENTO SISMICO ALLE NTC 2008
DEMOLIZIONE E RICOSTRUZIONE DELLA STRUTTURA IN ACCIAIO
MONOPIANO ANTISTANTE L'AUDITORIUM
LICEO CLASSICO V. JULIA DI ACRI (CS)

RELAZIONE TECNICA ILLUSTRATIVA

Marzo 2019

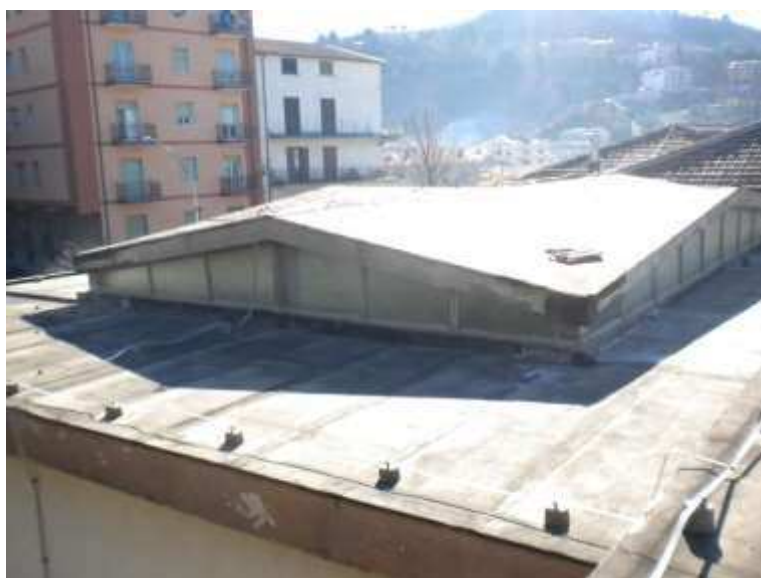
La copertura del corpo "Auditorium" si presenta in parte piana in parte a falde. In particolare, i piani inclinati sono stati ottenuti mediante la realizzazione di solai gravanti su pilastri in c.a. in falso sulle travi dell'ultimo impalcato dell'auditorium. Tale configurazione è assolutamente sconsigliata e non conforme alle NTC 2008.

Particolare copertura esistente

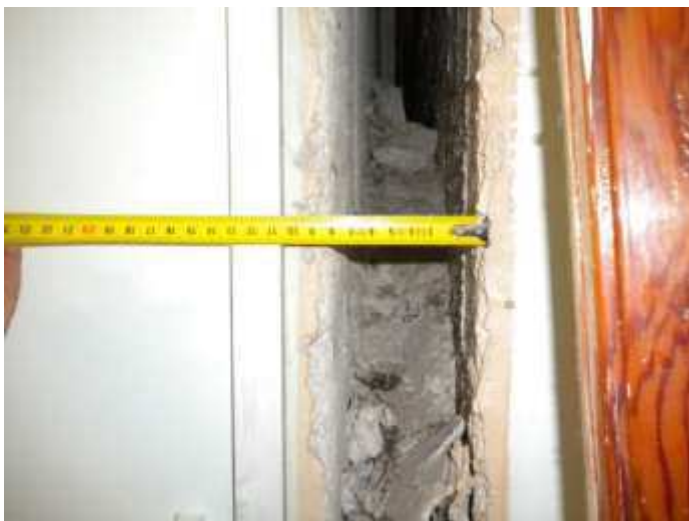
È stato inoltre verificato che la misura dei giunti rispetta le prescrizioni normative delle NTC §7.7.2..

Giunto Tecnico

Le verifiche eseguite per il giunto tra il corpo “aule” e il corpo “auditorium” sono riportate negli allegati esecutivi. In allegato “Relazione tecnica per la verifica dei giunti sismici”.
