ADEGUAMENTO SISMICO ALLE NTC 2008
AUDITORIUM
LICEO CLASSICO V. JULIA DI ACRI (CS)

TAVOLA n°
2.5

RILIEVO E INDAGINI SULLA STRUTTURA

SAGGI VISIVI SU ELEMENTI STRUTTURALI PROGETTO PRELIMINARE

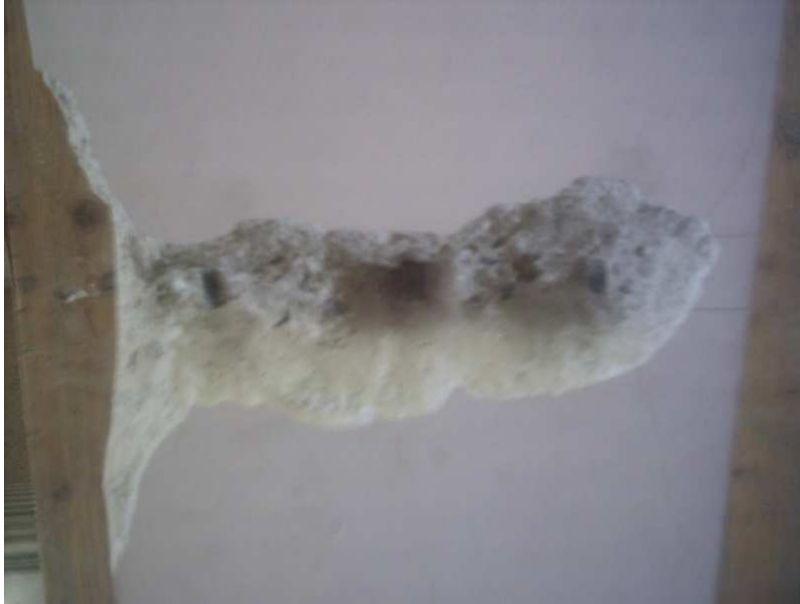
Codice elemento	P 30
	Piano	T - Aule
	Descrizione	Pilastro
	Dimensioni rilevate	30 x 40
	Prova eseguita	visiva
	Lato 1	30
	n ferri	3
	Diametro [mm]	14
	copriferro [mm]	30
	Lato 2	40
	n ferri	3
	Diametro [mm]	14
	copriferro [mm]	30
	Staffe	
	Diametro [mm]	8
	Passo [cm]	20
	Note:

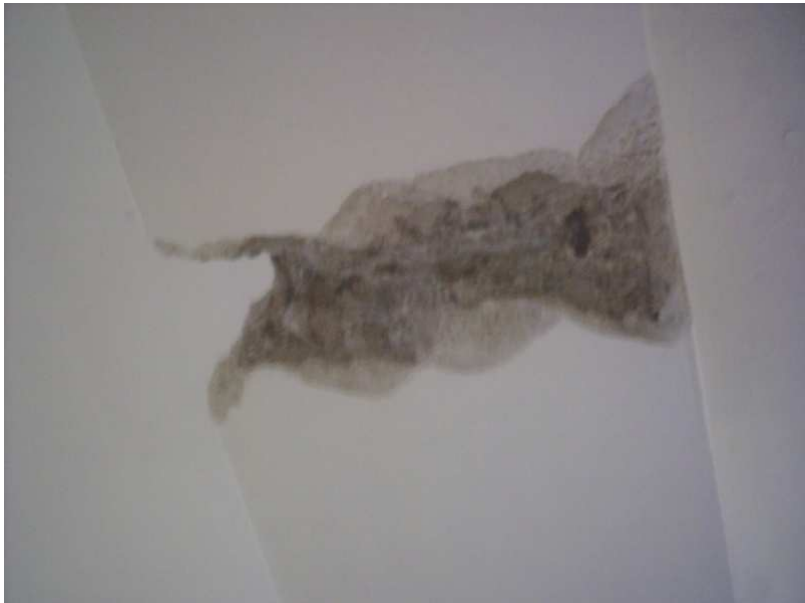
Codice elemento	T 30-35
	Piano	T - Aule
	Descrizione	Trave Emerg
	Dimensioni rilevate	32 x 30,5
	Prova eseguita	visiva
	Lato 1	30.5
	n ferri	2
	Diametro [mm]	10
	copriferro [mm]	35
	Lato 2	32.5
	n ferri	1
	Diametro [mm]	10
	copriferro [mm]	30
	Staffe	
	Diametro [mm]	8
	Passo [cm]	20
	Note:

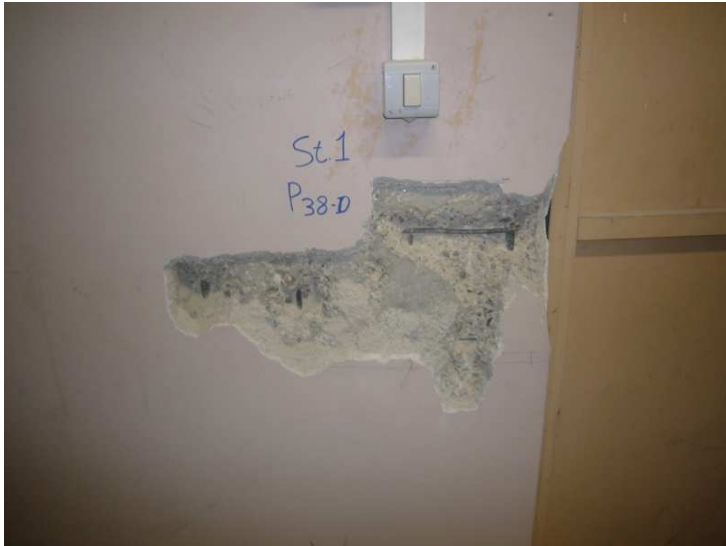
Codice elemento		P 38
	Piano		T - Aule
	Descrizione		Pilastro
	Dimensioni rilevate		25 x 58
	Prova eseguita		visiva
	Lato 1		25
	n ferri		3
	Diametro [mm]		2/16 - 1/14
	copriferro [mm]		30
	Lato 2		58
	n ferri		4
	Diametro [mm]		2/16 - 2/10
	copriferro [mm]		30
	Staffe		
	Diametro [mm]		8
	Passo [cm]		20
	Note:

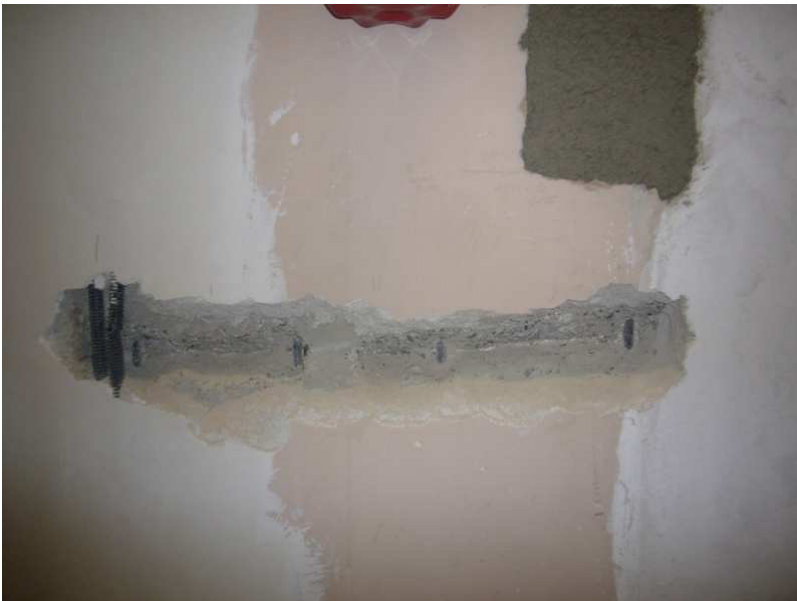
Codice elemento		P 20
	Piano		T - Aule
	Descrizione		Pilastro
	Dimensioni rilevate		30 x 80
	Prova eseguita		visiva
	Lato 1		30
	n ferri		3
	Diametro [mm]		14
	copriferro [mm]		40
	Lato 2		80
	n ferri		4
	Diametro [mm]		14
	copriferro [mm]		40
	Staffe		
	Diametro [mm]		8
	Passo [cm]		20
	Note:

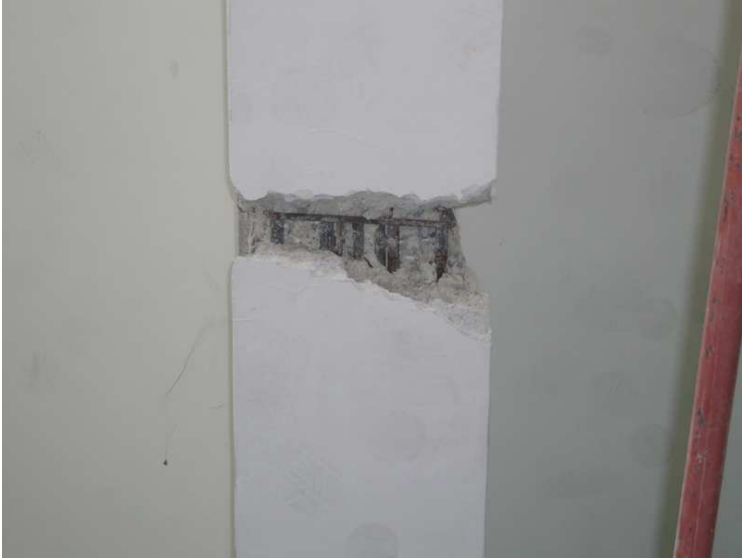
Codice elemento	T 9-2
	Piano	T - Pal
	Descrizione	Trave Emerg
	Dimensioni rilevate	31 x 77,5
	Prova eseguita	visiva
	Lato 1	31
	n ferri	7
	Diametro [mm]	18
	copriferro [mm]	35
	Lato 2	77.5
	n ferri	1
	Diametro [mm]	10
	copriferro [mm]	30
	Staffe	
	Diametro [mm]	8
	Passo [cm]	30
	Note:	fino altezza solaio

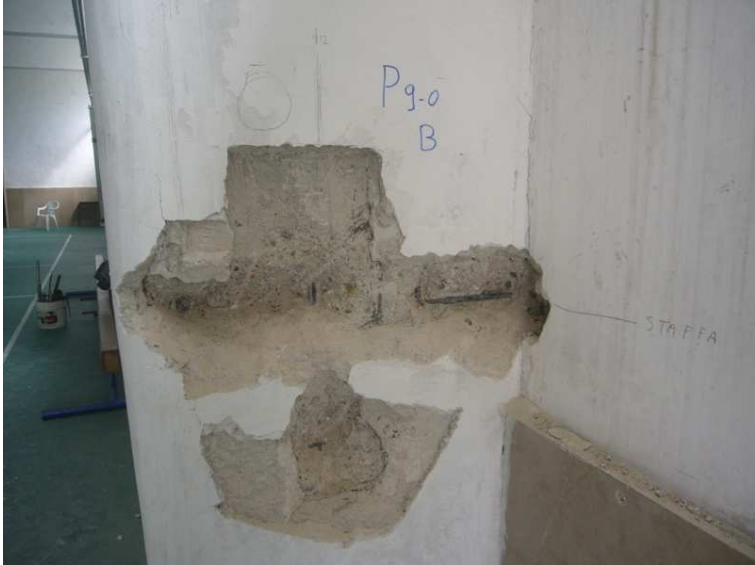
Codice elemento	P 9
	Piano	T - Pal
	Descrizione	Pilastro
	Dimensioni rilevate	30 x 90
	Prova eseguita	visiva
	Lato 1	30
	n ferri	3
	Diametro [mm]	2/18 - 1/12
	copriferro [mm]	40
	Lato 2	90
	n ferri	5
	Diametro [mm]	2/18 - 3/12
	copriferro [mm]	40
	Staffe	
	Diametro [mm]	8
	Passo [cm]	20
	Note:

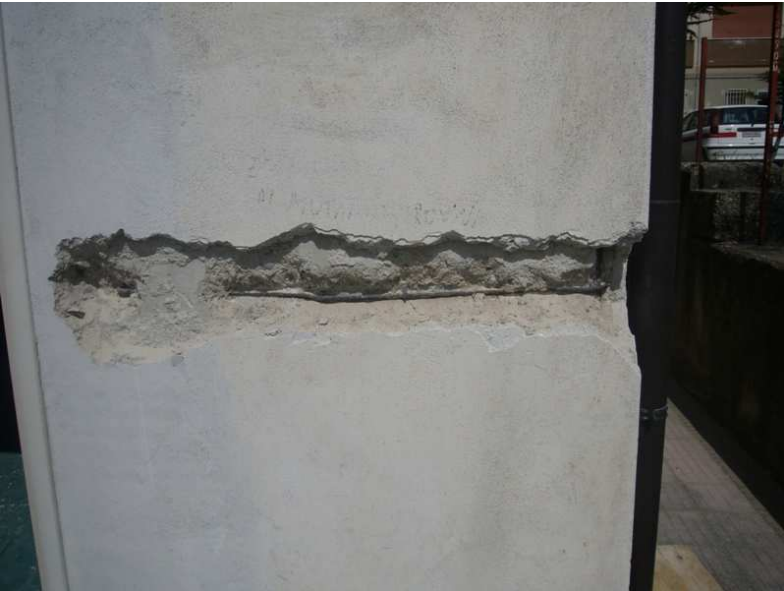
Codice elemento	P 8
	Piano	T - Pal
	Descrizione	Pilastro
	Dimensioni rilevate	30 x 100
	Prova eseguita	visiva
	Lato 1	30
	n ferri	3
	Diametro [mm]	2/18 - 1/12
	copriferro [mm]	40
	Lato 2	100
	n ferri	5
	Diametro [mm]	2/18 - 3/12
	copriferro [mm]	40
	Staffe	
	Diametro [mm]	8
	Passo [cm]	20
	Note:

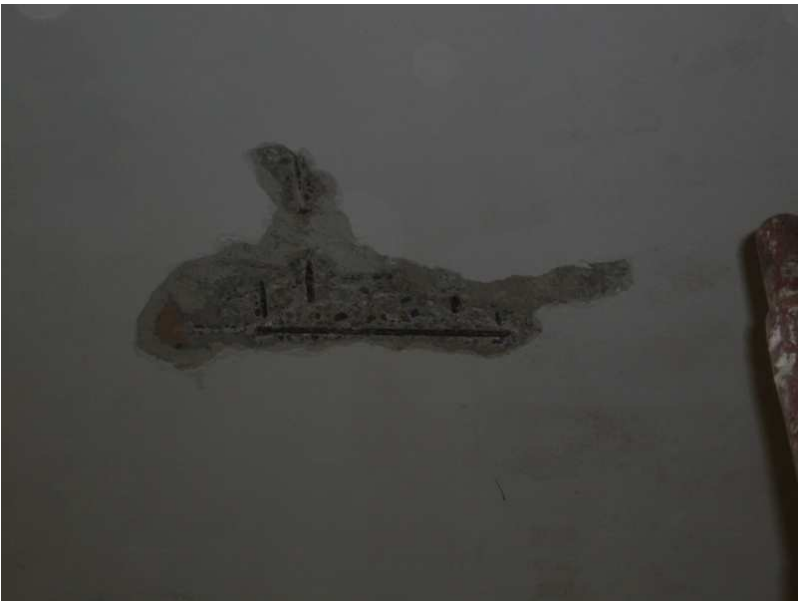
Codice elemento	T 27 - 28
	Piano	T - Aule
	Descrizione	Trave a spess
	Dimensioni rilevate	35
	Prova eseguita	visiva
	Lato 1	30
	n ferri	4
	Diametro [mm]	2/10 - 2/14
	copriferro [mm]	10
	Lato 2	
	n ferri	
	Diametro [mm]	
	copriferro [mm]	
	Staffe	
	Diametro [mm]	8
	Passo [cm]	20
	Note:	non possibile aprire solaio

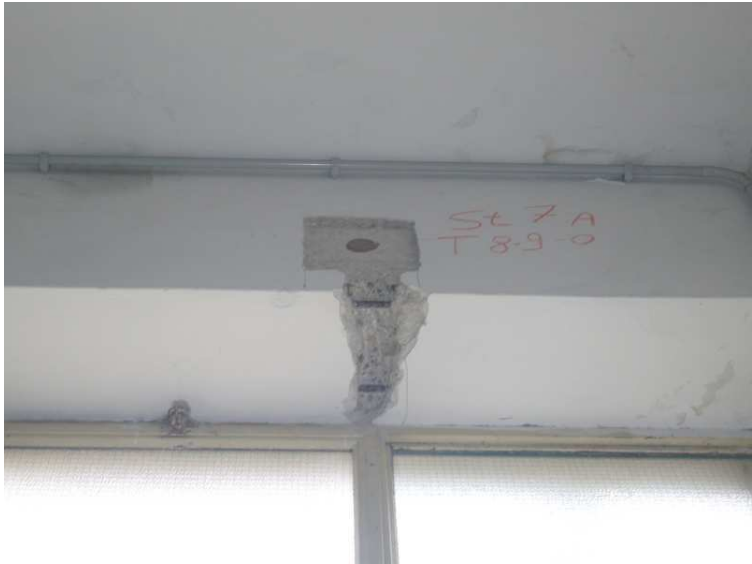
Codice elemento	T 8-9	
	Piano	T - Pal	
	Descrizione	Trave emerg	
	Dimensioni rilevate	38+sol x 35	
	Prova eseguita	visiva	
	Lato 1	38+sol	
	n ferri	1	
	Diametro [mm]	18	
	copriferro [mm]	20	
	Lato 2	40	
	n ferri	3	
	Diametro [mm]	18	
	copriferro [mm]	20	
	Staffe		
	Diametro [mm]	8	
	Passo [cm]	22	
	Note:

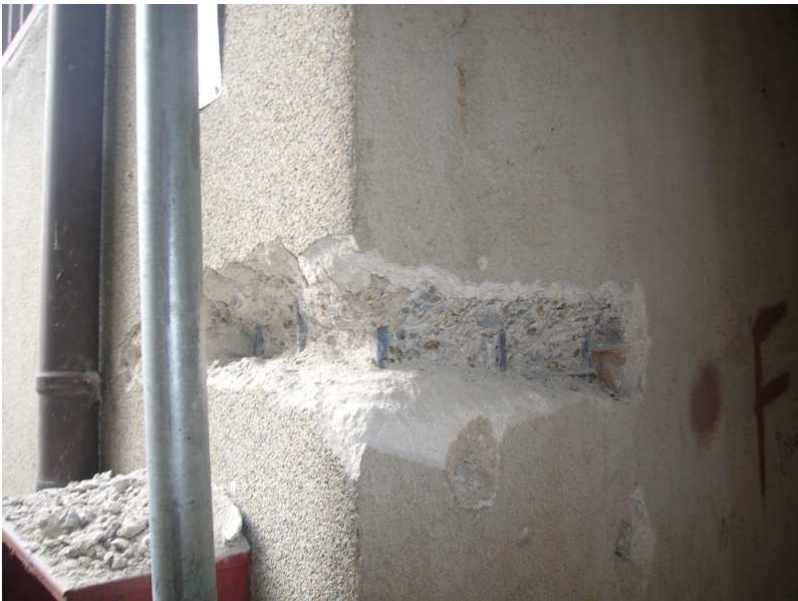
Codice elemento	P 66	
	Piano	T - Aule	
	Descrizione	Pilastro	
	Dimensioni rilevate	30 x 40	
	Prova eseguita	visiva	
	Lato 1	30	
	n ferri	3	
	Diametro [mm]	14	
	copriferro [mm]	30	
	Lato 2	40	
	n ferri	3	
	Diametro [mm]	2/14 - 1/12	
	copriferro [mm]	30	
	Staffe		
	Diametro [mm]	8	
	Passo [cm]	20	
	Note:

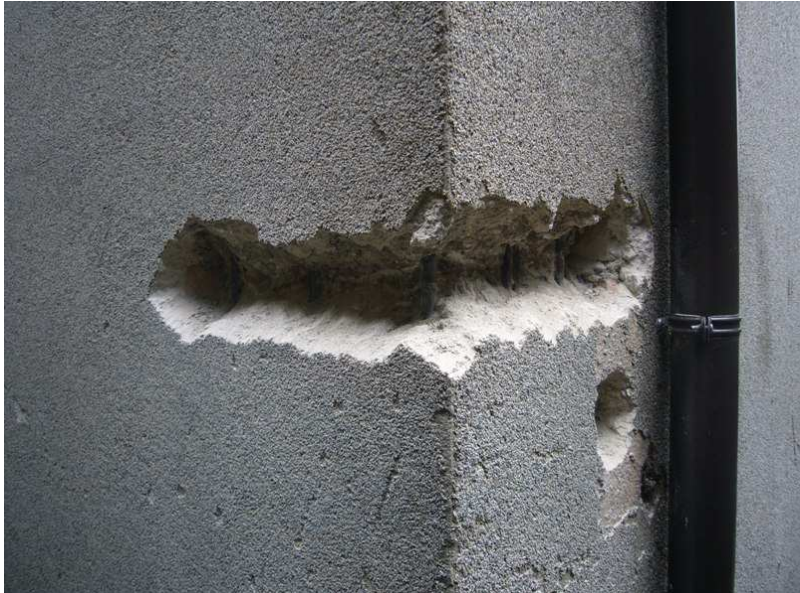
Codice elemento		P 18
	Piano		T - Aule
	Descrizione		Pilastro
	Dimensioni rilevate		40 x 30
	Prova eseguita		visiva
	Lato 1		40
	n ferri		3
	Diametro	[mm]	2/14 - 1/12
	copriferro	[mm]	20
	Lato 2		30
	n ferri		4
	Diametro	[mm]	2/14 - 2/12
	copriferro	[mm]	20
Staffe			
Diametro	[mm]	8	
Passo	[cm]	22	
Note:

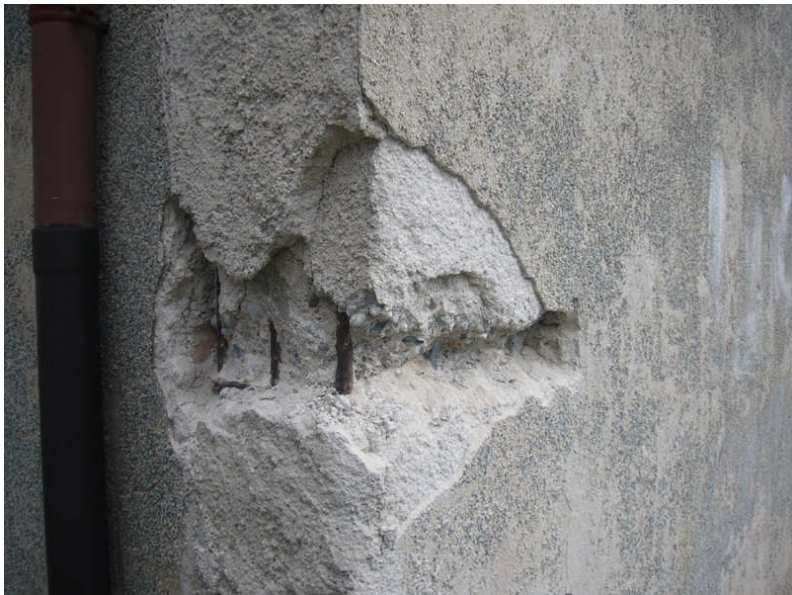
Codice elemento		P 47
	Piano		T - Aule
	Descrizione		Pilastro
	Dimensioni rilevate		30 x 40
	Prova eseguita		visiva
	Lato 1		30
	n ferri		3
	Diametro	[mm]	2/16 - 1/14
	copriferro	[mm]	20
	Lato 2		40
	n ferri		3
	Diametro	[mm]	2/16 - 1/12
	copriferro	[mm]	20
Staffe			
Diametro	[mm]	8	
Passo	[cm]	20	
Note:

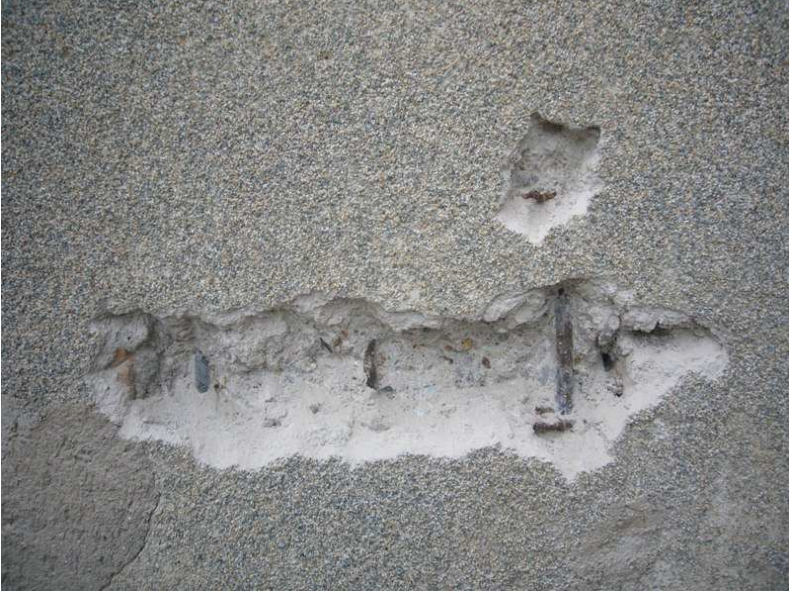
Codice elemento	P 36	
	Piano	T - Aule	
	Descrizione	Pilastro	
	Dimensioni rilevate	30 x 40	
	Prova eseguita	visiva	
	Lato 1	30	
	n ferri	1	
	Diametro [mm]	14	
	copriferro [mm]	20	
	Lato 2	40	
	n ferri	3	
	Diametro [mm]	2/14 - 1/12	
	copriferro [mm]	20	
	Staffe		
	Diametro [mm]	8	
	Passo [cm]	20	
	Note:

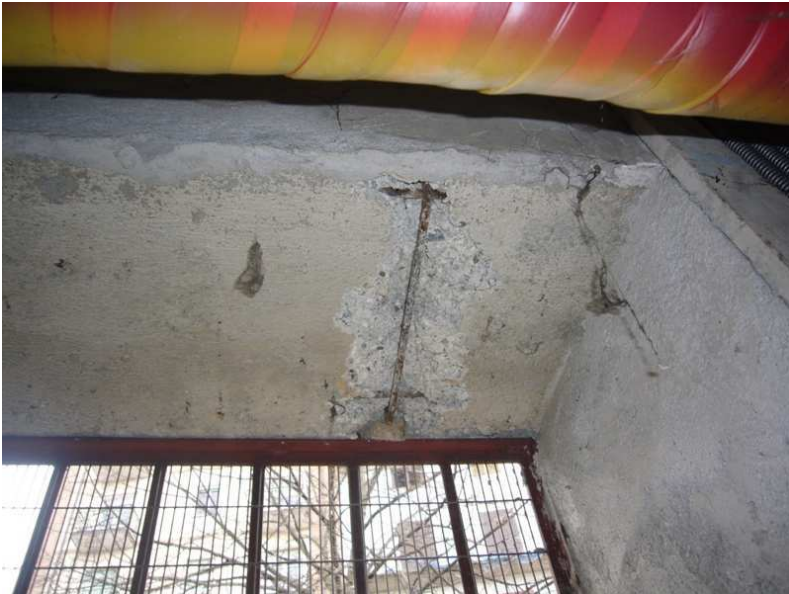
Codice elemento	T 65-66	
	Piano	T - aule	
	Descrizione	Trave emerg	
	Dimensioni rilevate	30+sol x 35	
	Prova eseguita	visiva	
	Lato 1	30+sol	
	n ferri	1	
	Diametro [mm]	12	
	copriferro [mm]	20	
	Lato 2	40	
	n ferri	2	
	Diametro [mm]	12	
	copriferro [mm]	20	
	Staffe		
	Diametro [mm]	8	
	Passo [cm]	20	
	Note:

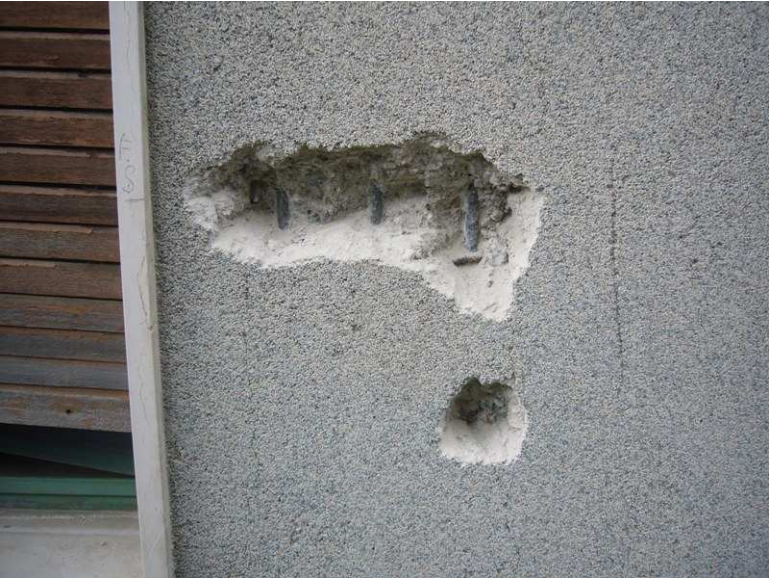
Codice elemento	P 63
	Piano	T - Aule
	Descrizione	Pilastro
	Dimensioni rilevate	30 x 40
	Prova eseguita	visiva
	Lato 1	30
	n ferri	3
	Diametro [mm]	2/14 - 1/12
	copriferro [mm]	20
	Lato 2	40
	n ferri	1
	Diametro [mm]	14
	copriferro [mm]	20
	Staffe	
	Diametro [mm]	8
	Passo [cm]	20
	Note:

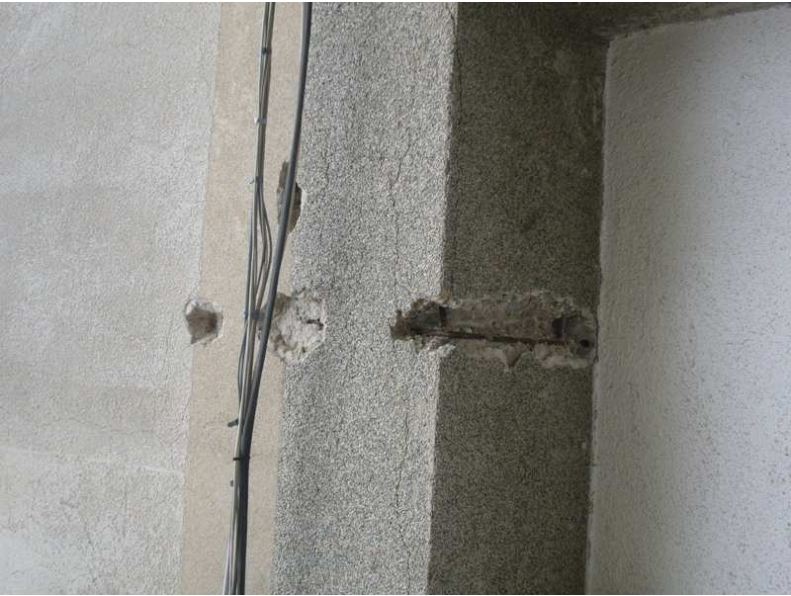
Codice elemento	T 48-49
	Piano	T - aule
	Descrizione	Trave emerg
	Dimensioni rilevate	60 x 40
	Prova eseguita	visiva
	Lato 1	60
	n ferri	1
	Diametro [mm]	12
	copriferro [mm]	20
	Lato 2	40
	n ferri	2
	Diametro [mm]	12
	copriferro [mm]	20
	Staffe	
	Diametro [mm]	8
	Passo [cm]	25
	Note:

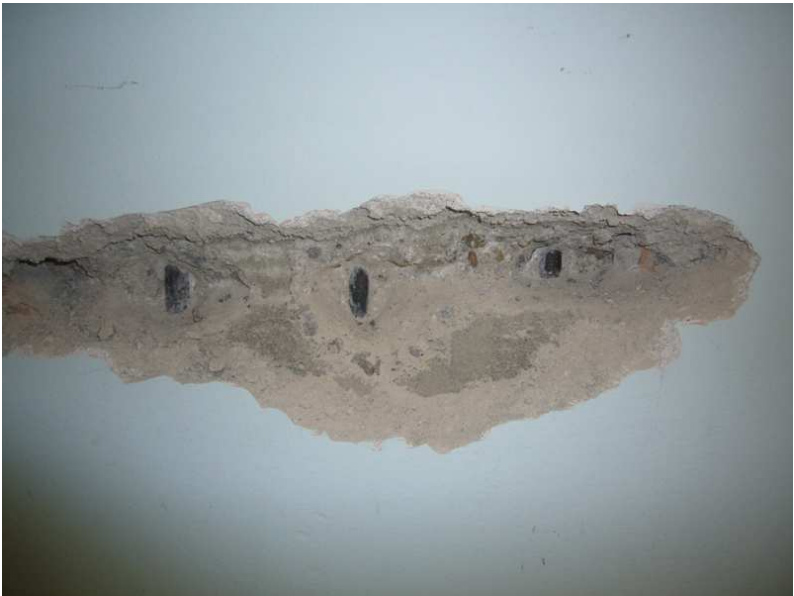
Codice elemento	P 54
	Piano	1 - Aule
	Descrizione	Pilastro
	Dimensioni rilevate	30 x 35
	Prova eseguita	visiva
	Lato 1	30
	n ferri	3
	Diametro [mm]	2/14 - 1/12
	copriferro [mm]	35
	Lato 2	35
	n ferri	4
	Diametro [mm]	2/14 - 2/12
	copriferro [mm]	30
	Staffe	
	Diametro [mm]	8
	Passo [cm]	18
	Note:

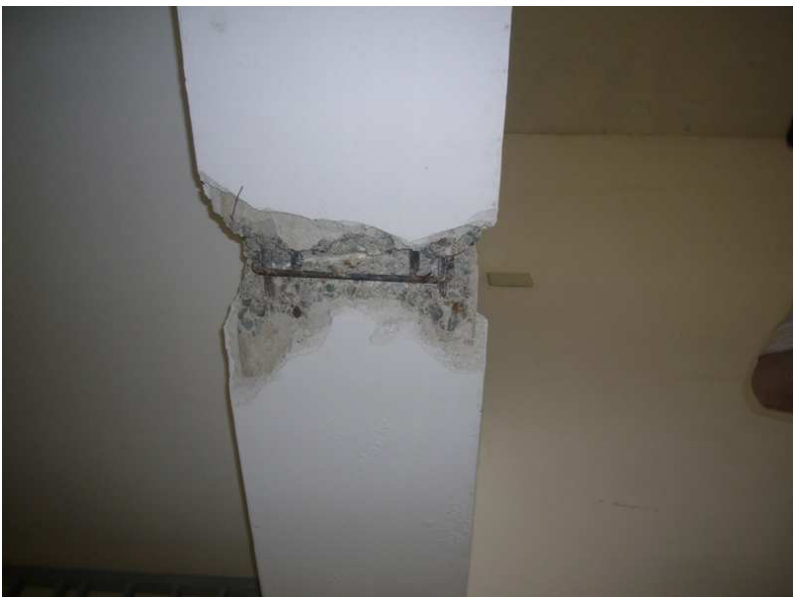
Codice elemento	T 43-44
	Piano	1 - Aule
	Descrizione	Trave Emerg
	Dimensioni rilevate	30 x 60
	Prova eseguita	visiva
	Lato 1	60
	n ferri	1
	Diametro [mm]	12
	copriferro [mm]	20
	Lato 2	30
	n ferri	4
	Diametro [mm]	12
	copriferro [mm]	20
	Staffe	
	Diametro [mm]	8
	Passo [cm]	24
	Note:

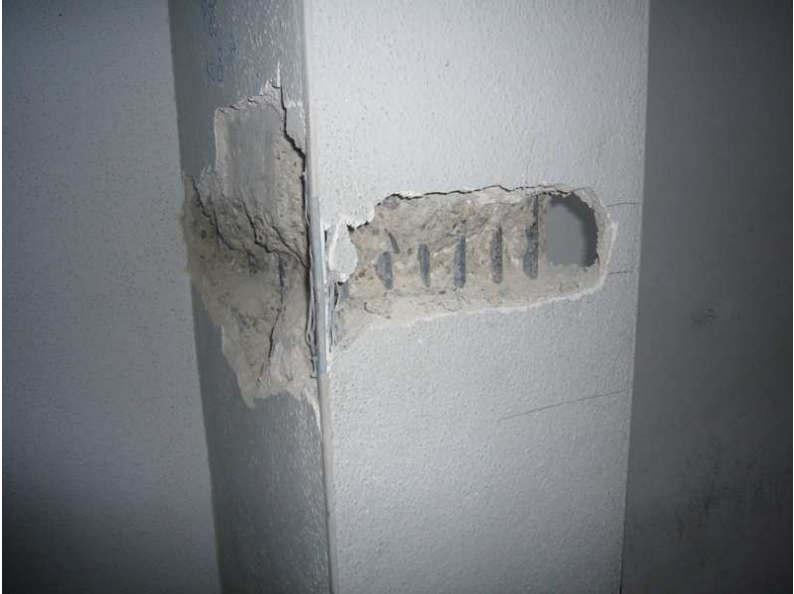
Codice elemento	P 85
	Piano	1 - Audit
	Descrizione	Pilastro
	Dimensioni rilevate	30 x 90
	Prova eseguita	visiva
	Lato 1	30
	n ferri	5
	Diametro [mm]	3/18 - 2/14
	copriferro [mm]	30
	Lato 2	
	n ferri	6
	Diametro [mm]	2/18 - 4/12
	copriferro [mm]	30
	Staffe	
	Diametro [mm]	8
	Passo [cm]	25
	Note:

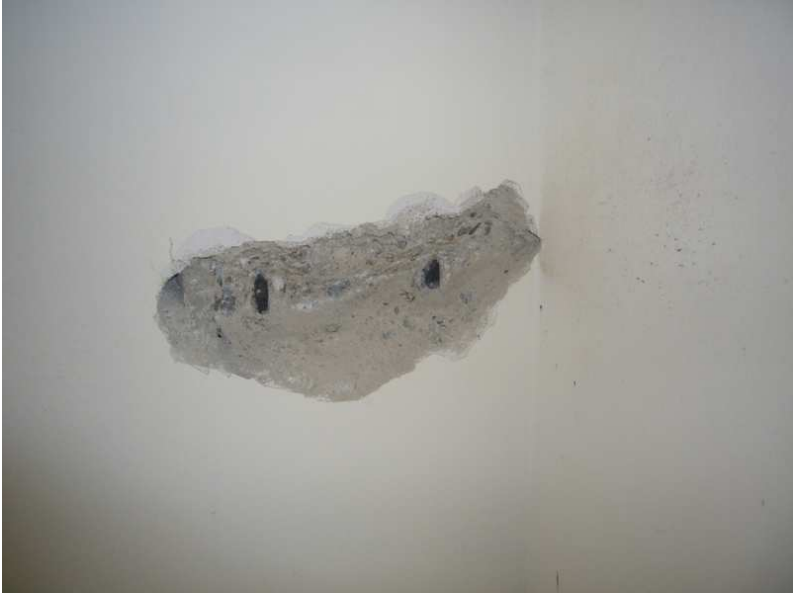
Codice elemento	P 62
	Piano	1 - Aule
	Descrizione	Pilastro
	Dimensioni rilevate	30 x ,,,,
	Prova eseguita	visiva
	Lato 1	30
	n ferri	3
	Diametro [mm]	14
	copriferro [mm]	30
	Lato 2	40
	n ferri	
	Diametro [mm]	
	copriferro [mm]	
	Staffe	
	Diametro [mm]	8
	Passo [cm]	20
	Note:	non possibile altra parete

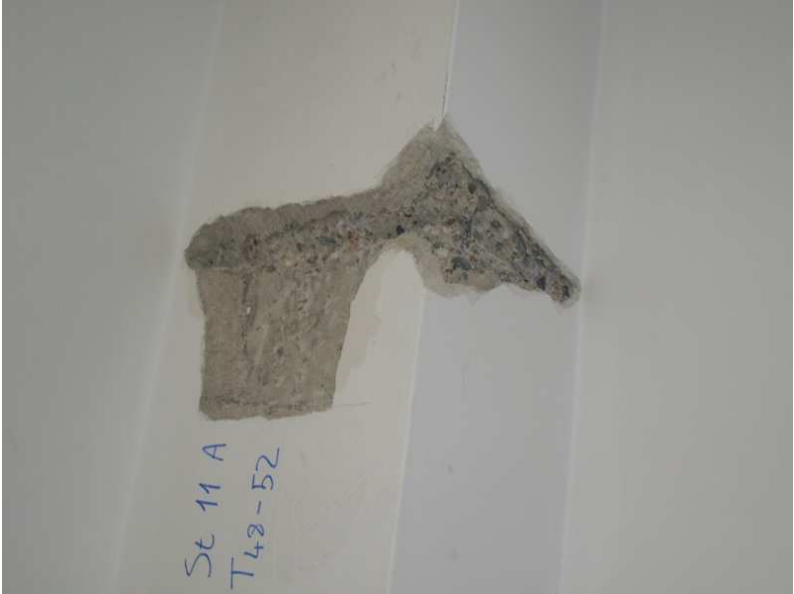
Codice elemento	T 48 - 52
	Piano	1 - Aule
	Descrizione	Trave a emerg
	Dimensioni rilevate	30 x 35
	Prova eseguita	visiva
	Lato 1	30
	n ferri	3
	Diametro [mm]	2/12 - 1/14
	copriferro [mm]	30
	Lato 2	35
	n ferri	
	Diametro [mm]	
	copriferro [mm]	
	Staffe	
	Diametro [mm]	8
	Passo [cm]	20
	Note:	a 35 va sommato il solaio

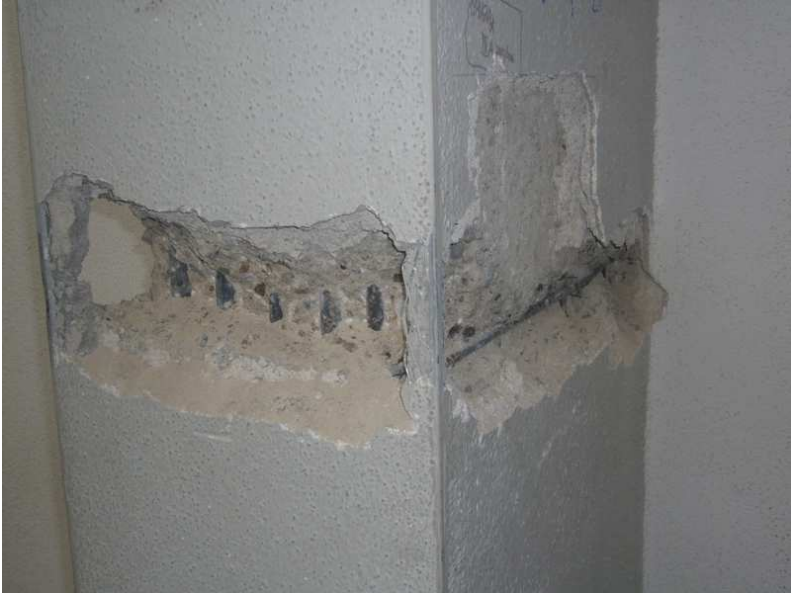
Codice elemento	P 93	
	Piano	1 - Audit	
	Descrizione	Pilastro	
	Dimensioni rilevate	30 x 90	
	Prova eseguita	visiva	
	Lato 1		30
	n ferri		5
	Diametro [mm]	3/18 - 2/14	
	copriferro [mm]	30	
	Lato 2		90
	n ferri		6
	Diametro [mm]	2/18 - 4/12	
	copriferro [mm]	30	
	Staffe		
	Diametro [mm]	8	
	Passo [cm]	25	
	Note:

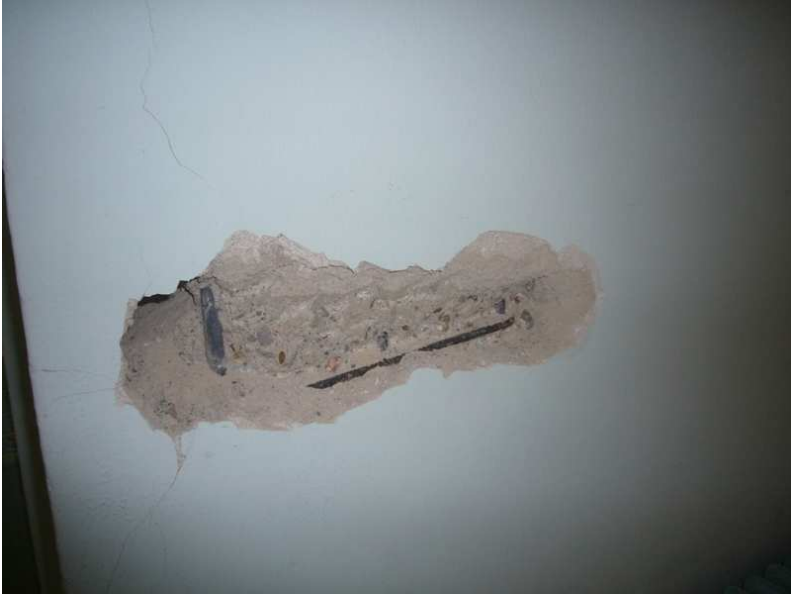
Codice elemento		P 51
	Piano		1 - Aule
	Descrizione		Pilastro
	Dimensioni rilevate		30 x 35
	Prova eseguita		visiva
	Lato 1		30
	n ferri		3
	Diametro	[mm]	2/14 - 1/12
	copriferro	[mm]	20
	Lato 2		35
	n ferri		3
	Diametro	[mm]	2/14 - 1/12
	copriferro	[mm]	20
	Staffe		
	Diametro	[mm]	8
	Passo	[cm]	20
Note:

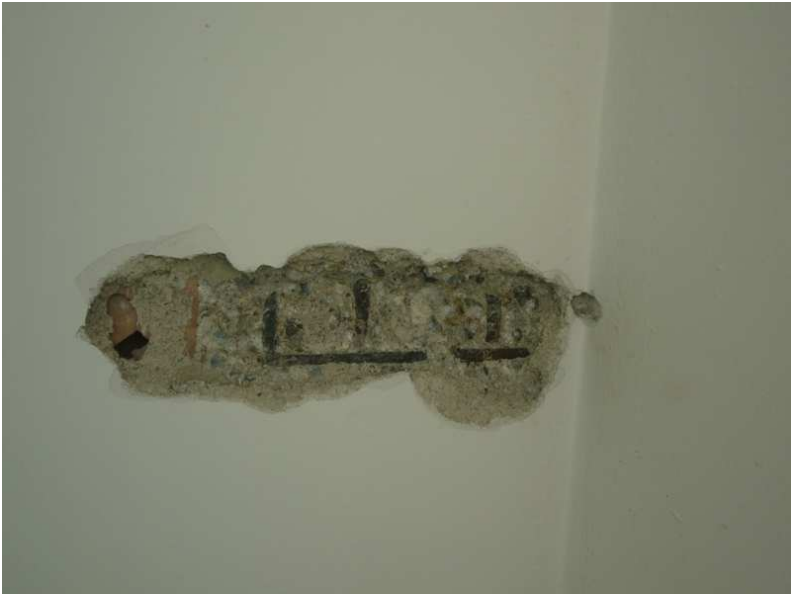
Codice elemento		T 54-64
	Piano		1 - Aule
	Descrizione		Trave a spess
	Dimensioni rilevate		35 x Solaio
	Prova eseguita		visiva
	Lato 1		35
	n ferri		4
	Diametro	[mm]	2/14 - 2/12
	copriferro	[mm]	10
	Lato 2		sol
	n ferri		1
	Diametro	[mm]	12
	copriferro	[mm]	20
	Staffe		
	Diametro	[mm]	8
	Passo	[cm]	20
Note:

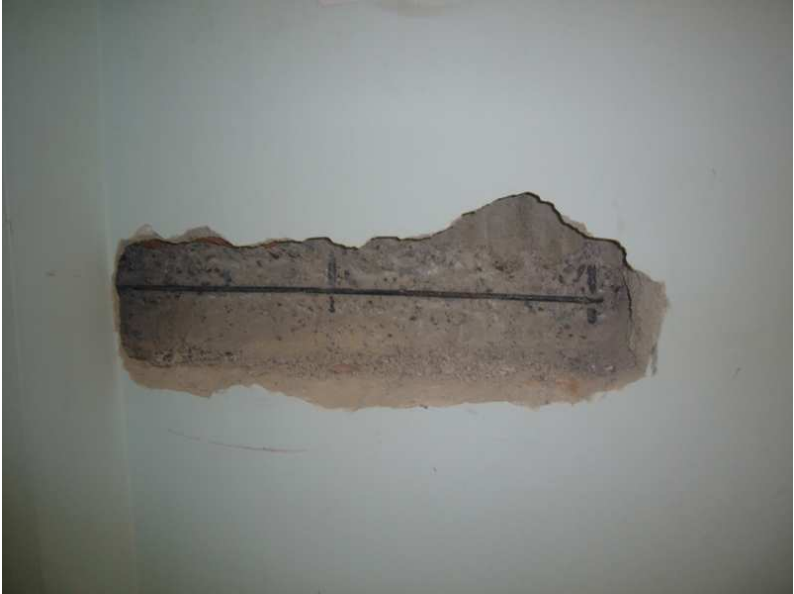
Codice elemento	P 50
	Piano	1 - Aule
	Descrizione	Pilastro
	Dimensioni rilevate	120 x
	Prova eseguita	visiva
	Lato 1	120
	n ferri	4
	Diametro [mm]	14
	copriferro [mm]	30
	Lato 2	35
	n ferri	3
	Diametro [mm]	14
	copriferro [mm]	30
	Staffe	
	Diametro [mm]	8
	Passo [cm]	20
Note:

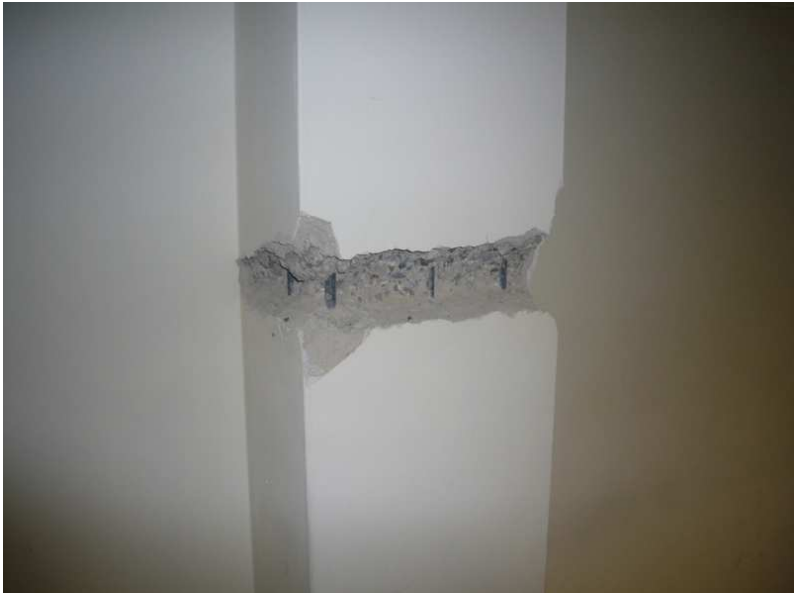
Codice elemento	P 24
	Piano	1 - Aule
	Descrizione	Pilastrino
	Dimensioni rilevate	35 x 30
	Prova eseguita	visiva
	Lato 1	35
	n ferri	3
	Diametro [mm]	14
	copriferro [mm]	30
	Lato 2	30
	n ferri	3
	Diametro [mm]	2/14 - 1/12
	copriferro [mm]	30
	Staffe	
	Diametro [mm]	8
	Passo [cm]	20
	Note:

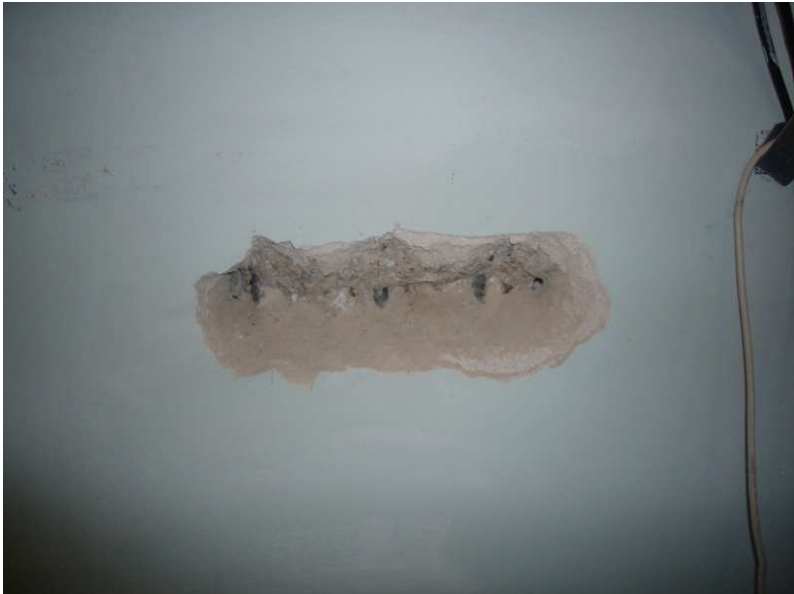
Codice elemento	P 58
	Piano	1 - Aule
	Descrizione	Pilastrino
	Dimensioni rilevate	30 x 40
	Prova eseguita	visiva
	Lato 1	30
	n ferri	3
	Diametro [mm]	14
	copriferro [mm]	30
	Lato 2	40
	n ferri	1
	Diametro [mm]	14
	copriferro [mm]	30
	Staffe	
	Diametro [mm]	8
	Passo [cm]	20
	Note:

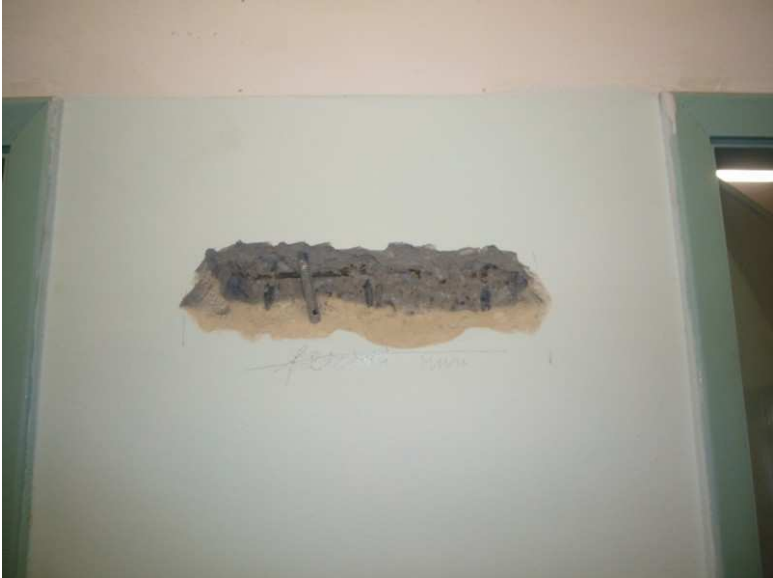
Codice elemento	P 21
	Piano	1 - Aule
	Descrizione	Pilastro
	Dimensioni rilevate	30 x 35
	Prova eseguita	visiva
	Lato 1	30
	n ferri	3
	Diametro [mm]	2/14 - 1/12
	copriferro [mm]	30
	Lato 2	35
	n ferri	3
	Diametro [mm]	2/14 - 1/12
	copriferro [mm]	25
Staffe	Diametro [mm]	8
	Passo [cm]	20
	Note:

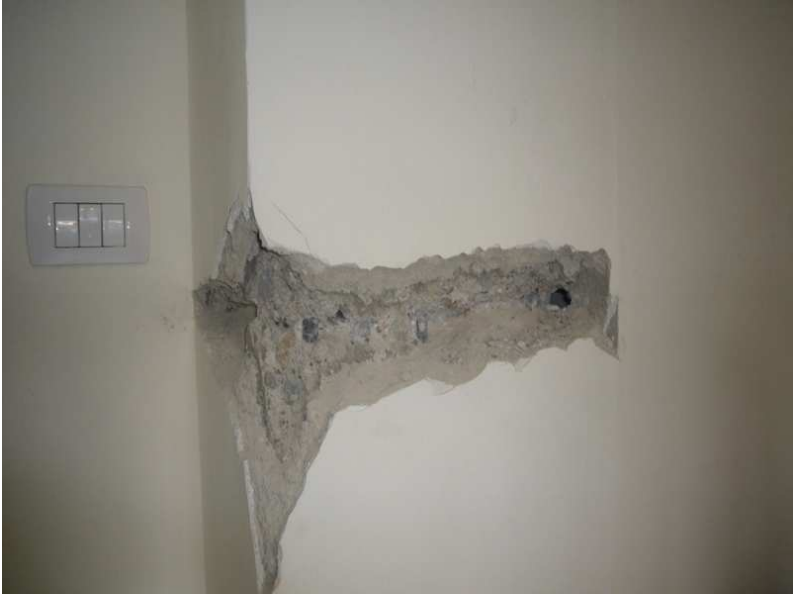
Codice elemento	P 41
	Piano	1 - Aule
	Descrizione	Pilastro
	Dimensioni rilevate	30 x 35
	Prova eseguita	visiva
	Lato 1	30
	n ferri	3
	Diametro [mm]	2/14 - 1/12
	copriferro [mm]	30
	Lato 2	35
	n ferri	3
	Diametro [mm]	2/14 - 1/12
	copriferro [mm]	30
	Staffe	
	Diametro [mm]	8
	Passo [cm]	20
	Note:

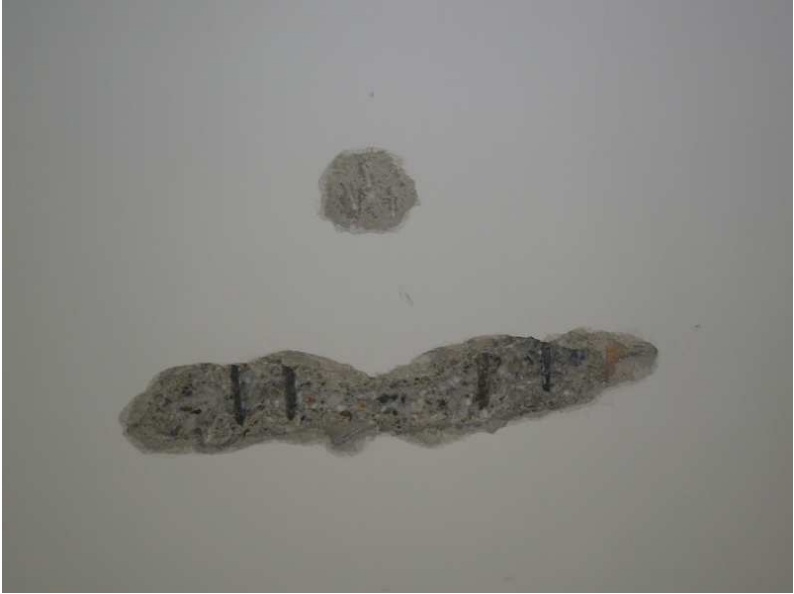
Codice elemento	T 27-28
	Piano	1 - Aule
	Descrizione	Trave a spess
	Dimensioni rilevate	sol x 35
	Prova eseguita	visiva
	Lato 1	sol
	n ferri	1
	Diametro [mm]	10
	copriferro [mm]	20
	Lato 2	35
	n ferri	4
	Diametro [mm]	2/10 - 2/14
	copriferro [mm]	15
	Staffe	
	Diametro [mm]	8
	Passo [cm]	21
	Note:

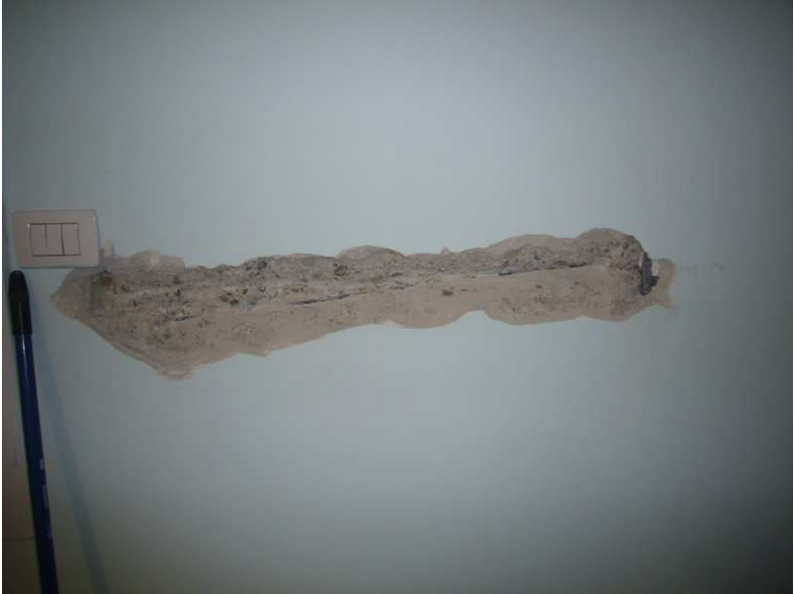
Codice elemento	P 56
	Piano	1 - Aule
	Descrizione	Pilastro
	Dimensioni rilevate	80 x 35
	Prova eseguita	visiva
	Lato 1	80
	n ferri	
	Diametro [mm]	
	copriferro [mm]	
	Lato 2	35
	n ferri	
	Diametro [mm]	
	copriferro [mm]	
	Staffe	
	Diametro [mm]	
	Passo [cm]	
	Note:	solo misurazione pilastro

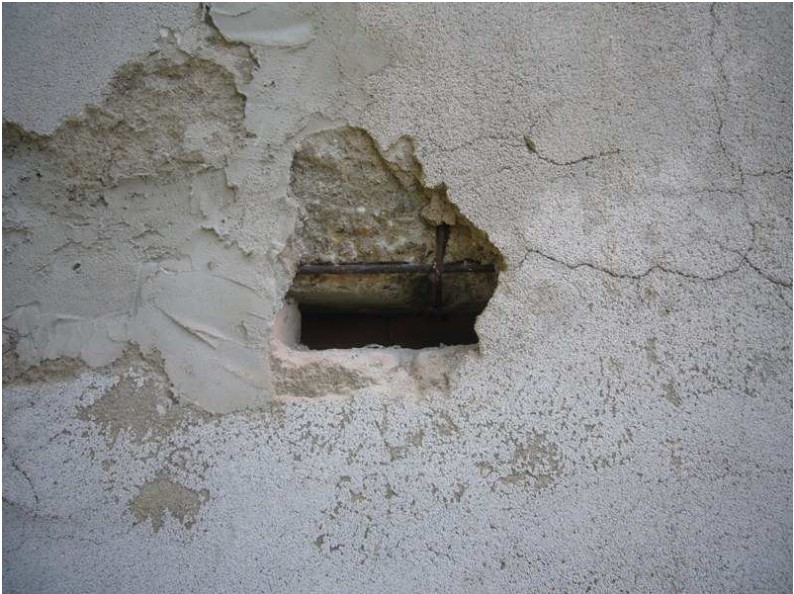
Codice elemento	T 71-72
	Piano	1 - Audit
	Descrizione	Trave emerg
	Dimensioni rilevate	60 x 35
	Prova eseguita	visiva
	Lato 1	60
	n ferri	1
	Diametro [mm]	12
	copriferro [mm]	20
	Lato 2	30
	n ferri	2
	Diametro [mm]	12
	copriferro [mm]	20
	Staffe	
	Diametro [mm]	8
	Passo [cm]	20
	Note:

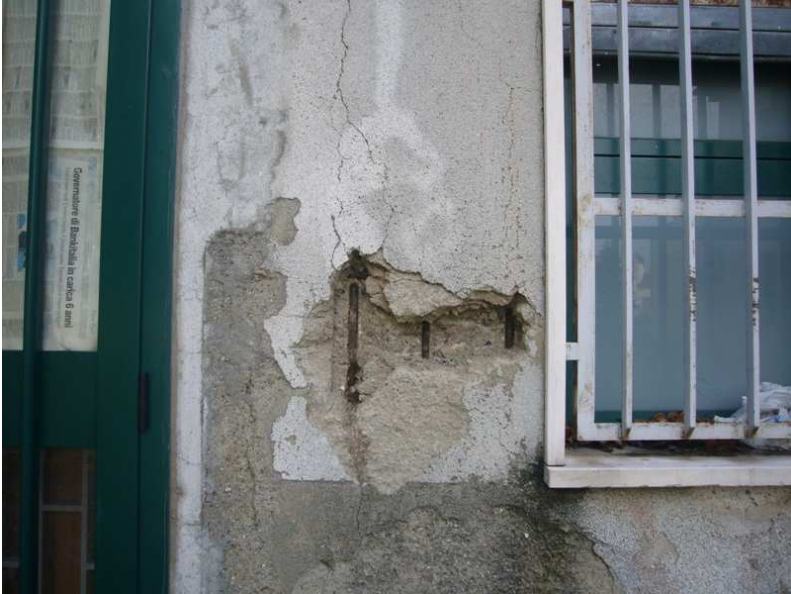
Codice elemento	P 69
	Piano	1 - Audit
	Descrizione	Pilastro
	Dimensioni rilevate	35 x 30
	Prova eseguita	visiva
	Lato 1	35
	n ferri	3
	Diametro [mm]	2/14 - 1/12
	copriferro [mm]	25
	Lato 2	30
	n ferri	1
	Diametro [mm]	14
	copriferro [mm]	25
	Staffe	
	Diametro [mm]	8
	Passo [cm]	20
	Note:

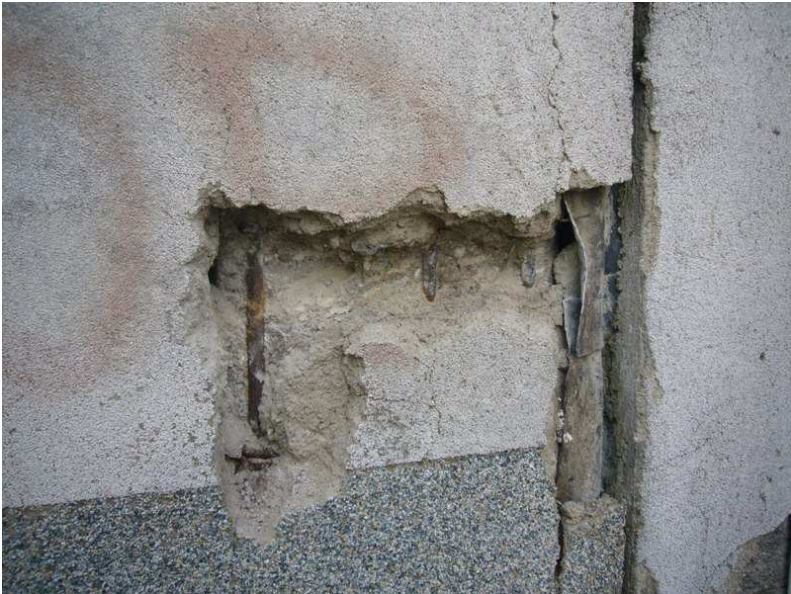
Codice elemento	P 67
	Piano	1 - Audit
	Descrizione	Pilastro
	Dimensioni rilevate	35 x 30
	Prova eseguita	visiva
	Lato 1	35
	n ferri	3
	Diametro [mm]	2/14 - 1/12
	copriferro [mm]	25
	Lato 2	30
	n ferri	1
	Diametro [mm]	14
	copriferro [mm]	25
	Staffe	
	Diametro [mm]	8
	Passo [cm]	20
	Note:

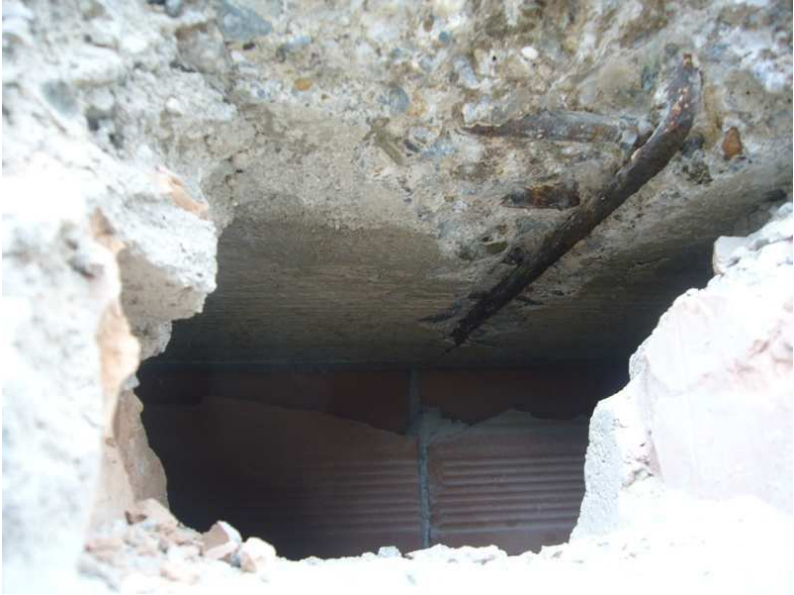
Codice elemento	T 15-16	
	Piano	T - aule	
	Descrizione	Trave emerg	
	Dimensioni rilevate	50 x 40	
	Prova eseguita	visiva	
	Lato 1		50
	n ferri		1
	Diametro [mm]		10
	copriferro [mm]		20
	Lato 2		40
	n ferri		6
	Diametro [mm]		2/10 - 4/10
	copriferro [mm]		20
	Staffe		
	Diametro [mm]		8
	Passo [cm]		21
Note:

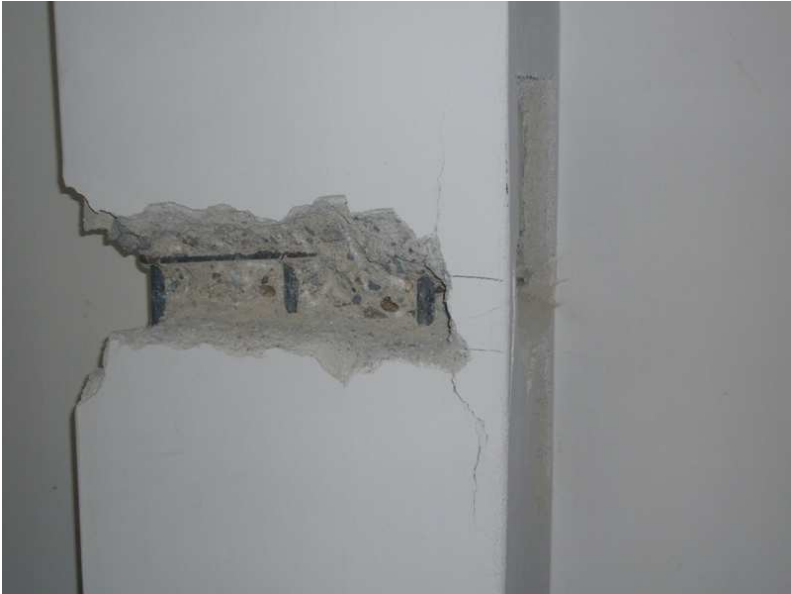
Codice elemento		P 54
	Piano		2 - Aule
	Descrizione		Pilastro
	Dimensioni rilevate		30 x 35
	Prova eseguita		visiva
	Lato 1		30
	n ferri		3
	Diametro	[mm]	2/14 - 1/12
	copriferro	[mm]	30
	Lato 2		35
	n ferri		4
	Diametro	[mm]	2/14 - 2/12
	copriferro	[mm]	20
	Staffe		
	Diametro	[mm]	8
	Passo	[cm]	18
Note:

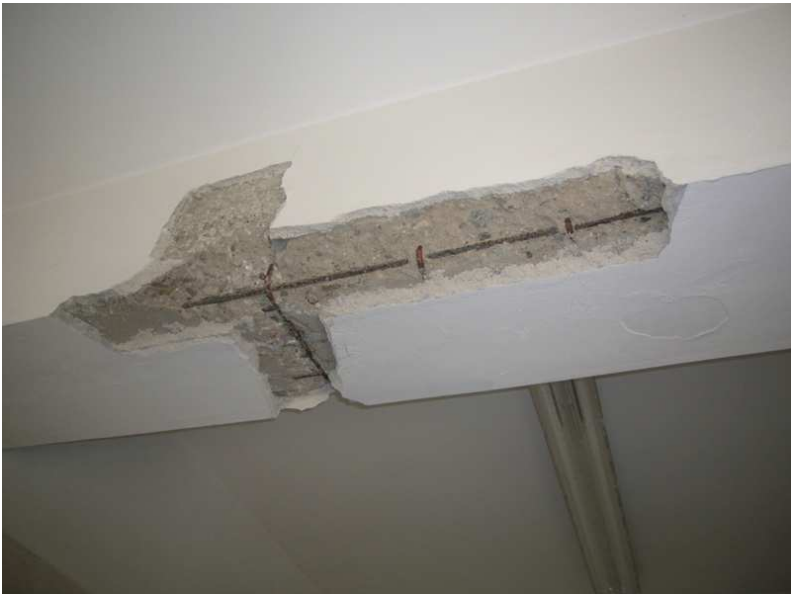
Codice elemento		T 48 - 52
	Piano		2 - Aule
	Descrizione		trave a emerg
	Dimensioni rilevate		30 x 43
	Prova eseguita		visiva
	Lato 1		30
	n ferri		5
	Diametro	[mm]	- 5/12
	copriferro	[mm]	20
	Lato 2		
	n ferri		1
	Diametro	[mm]	12
	copriferro	[mm]	30
	Staffe		
	Diametro	[mm]	8
	Passo	[cm]	25
Note: a 43 agg. Solaio

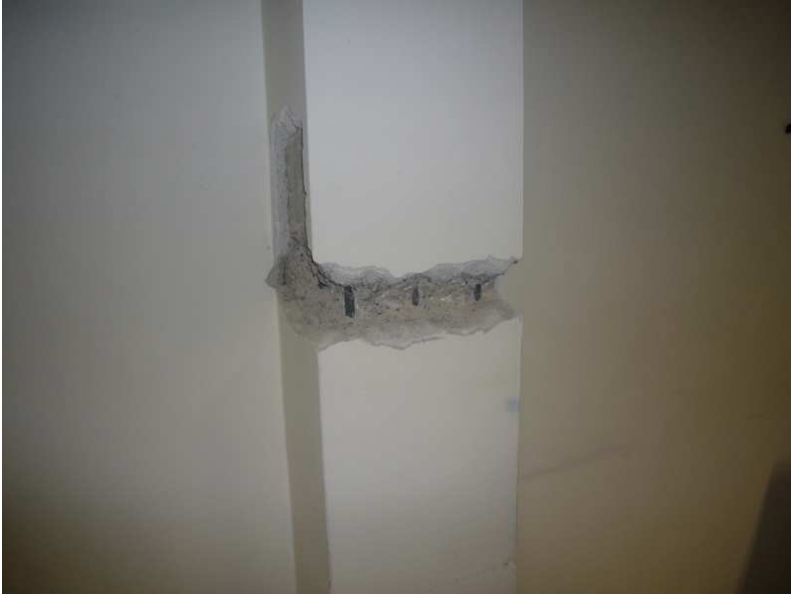
Codice elemento	P 28
	Piano	2 - Aule
	Descrizione	Pilastro
	Dimensioni rilevate	30 x 30
	Prova eseguita	visiva
	Lato 1	30
	n ferri	3
	Diametro [mm]	2/14 - 1/12
	copriferro [mm]	30
	Lato 2	30
	n ferri	3
	Diametro [mm]	2/14 - 1/12
	copriferro [mm]	30
Staffe	Diametro [mm]	8
	Passo [cm]	20
	Note:

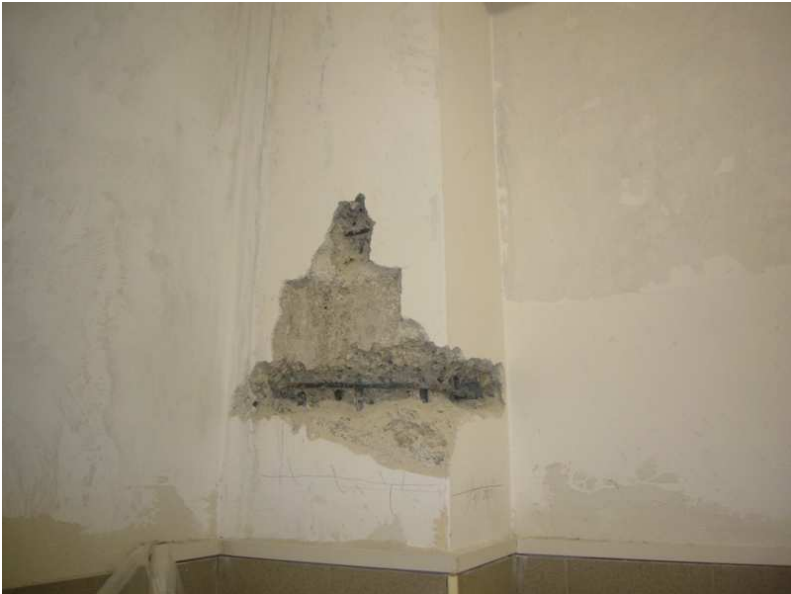
Codice elemento	P 77
	Piano	2 - Audit
	Descrizione	Pilastro
	Dimensioni rilevate	35 x 30
	Prova eseguita	visiva
	Lato 1	35
	n ferri	3
	Diametro [mm]	2/14 - 1/12
	copriferro [mm]	30
	Lato 2	30
	n ferri	3
	Diametro [mm]	2/14 - 1/12
	copriferro [mm]	25
Staffe	Diametro [mm]	8
	Passo [cm]	25
	Note:

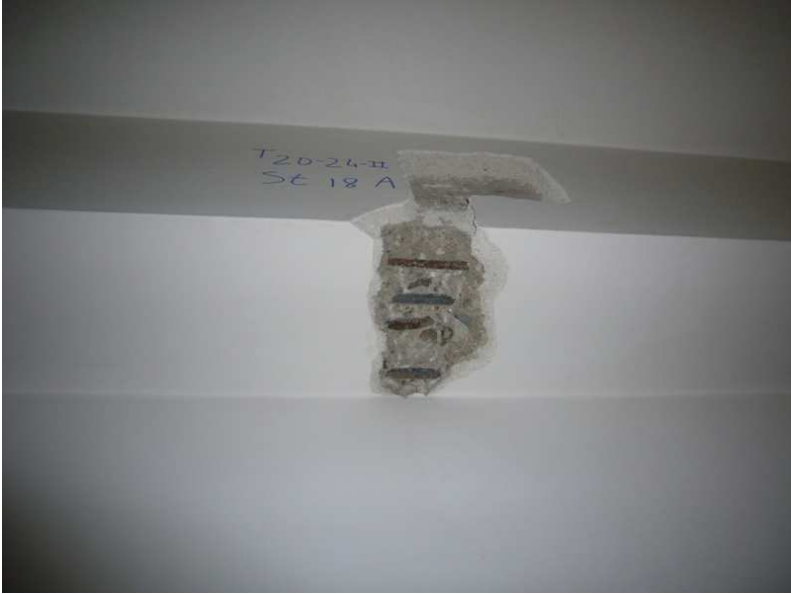
Codice elemento	T 20-24
	Piano	2 - Aule
	Descrizione	Trave emerg
	Dimensioni rilevate	30 x 38 + sol
	Prova eseguita	visiva
	Lato 1	30
	n ferri	5
	Diametro [mm]	2/10 - 3/14
	copriferro [mm]	30
	Lato 2	38+sol
	n ferri	1
	Diametro [mm]	10
	copriferro [mm]	25
	Staffe	
	Diametro [mm]	8
	Passo [cm]	20
	Note:	presenza ferro sagomato

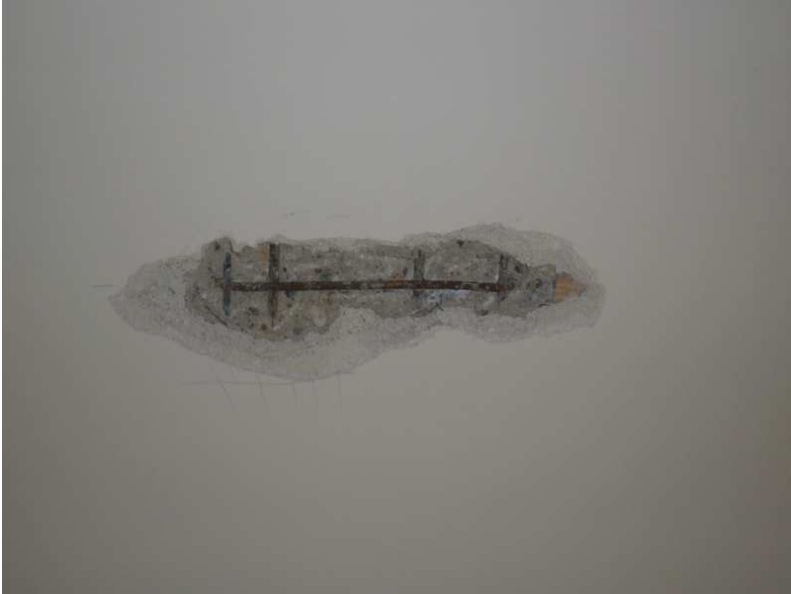
Codice elemento	T 81-89	
	Piano	2 - Audit	
	Descrizione	Trave a spess	
	Dimensioni rilevate	35 x sol	
	Prova eseguita	visiva	
	Lato 1		35
	n ferri		4
	Diametro [mm]	2/8 - 2/10	
	copriferro [mm]	20	
	Lato 2		sol
	n ferri		1
	Diametro [mm]	10	
	copriferro [mm]	25	
	Staffe		
	Diametro [mm]	8	
	Passo [cm]	20	
	Note:
