ADEGUAMENTO SISMICO ALLE NTC 2008
AUDITORIUM
LICEO CLASSICO V. JULIA DI ACRI (CS)

TAVOLA n°
2.5

RILIEVO E INDAGINI SULLA STRUTTURA

SAGGI VISIVI SU ELEMENTI STRUTTURALI PROGETTO PRELIMINARE

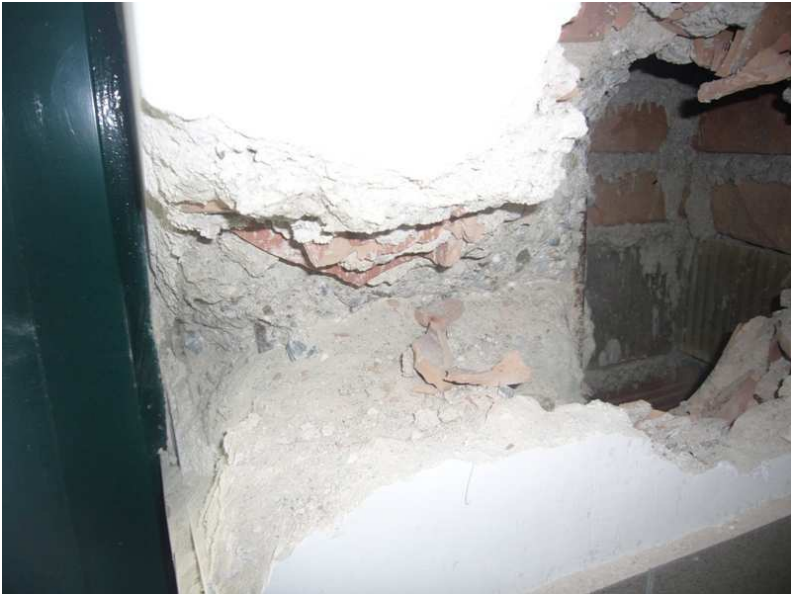
Codice elemento	P 69	
	Piano	2 - Audit	
	Descrizione	Pilastro	
	Dimensioni rilevate	30 x 30	
	Prova eseguita	visiva	
	Lato 1		30
	n ferri		2
	Diametro [mm]	14	
	copriferro [mm]	25	
	Lato 2		30
	n ferri		1
	Diametro [mm]	14	
	copriferro [mm]	25	
	Staffe		
	Diametro [mm]	8	
	Passo [cm]	25	
	Note:

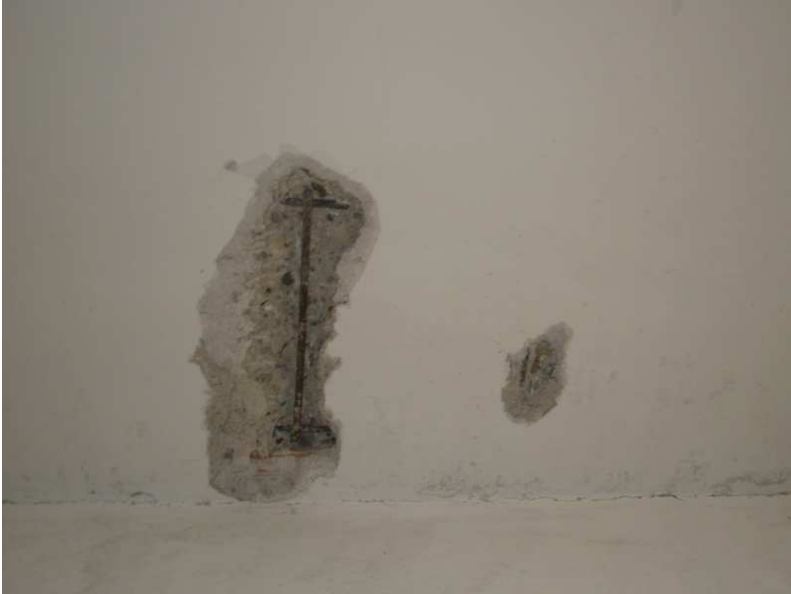
Codice elemento	T 69-77	
	Piano	2 - Audit	
	Descrizione	Trave a spess	
	Dimensioni rilevate	35 x sol	
	Prova eseguita	visiva	
	Lato 1		35
	n ferri		2
	Diametro [mm]		10
	copriferro [mm]		10
	Lato 2		sol
	n ferri		1
	Diametro [mm]		10
	copriferro [mm]		20
	Staffe		
	Diametro [mm]		8
	Passo [cm]		25
	Note:

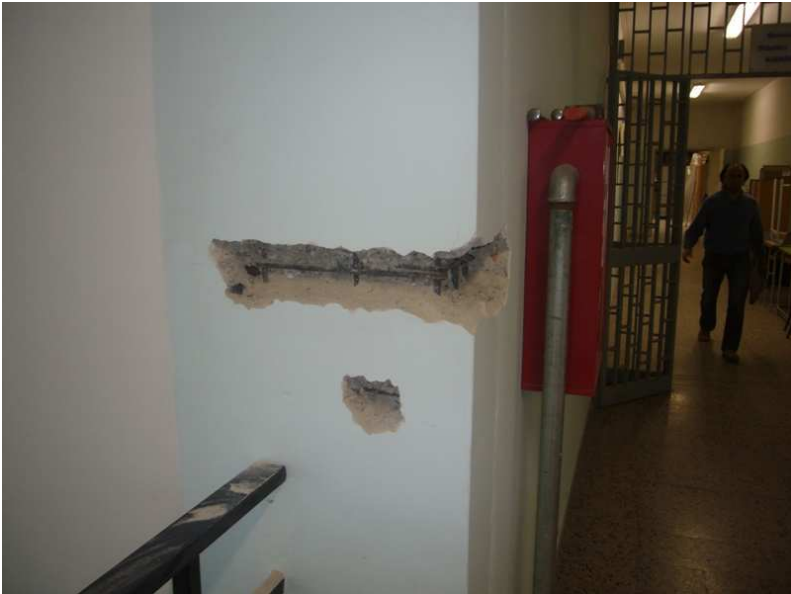
Codice elemento	P 39	
	Piano	2 - Aule	
	Descrizione	Pilastro	
	Dimensioni rilevate	25 x 40	
	Prova eseguita	visiva	
	Lato 1		25
	n ferri		3
	Diametro [mm]		14
	copriferro [mm]		25
	Lato 2		40
	n ferri		3
	Diametro [mm]		2/14 - 2/10
	copriferro [mm]		25
	Staffe		
	Diametro [mm]		8
	Passo [cm]		20
	Note:

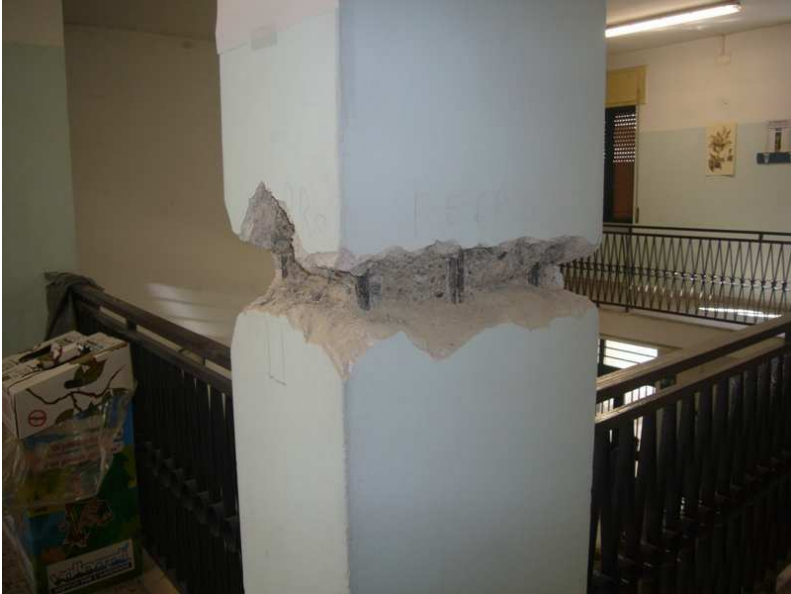
Codice elemento	P 42
	Piano	2 - Aule
	Descrizione	Pilastro
	Dimensioni rilevate	25 x 50
	Prova eseguita	visiva
	Lato 1	25
	n ferri	2
	Diametro [mm]	16
	copriferro [mm]	30
	Lato 2	40
	n ferri	4
	Diametro [mm]	2/16 - 2/12
	copriferro [mm]	30
	Staffe	
	Diametro [mm]	8
	Passo [cm]	24
	Note:

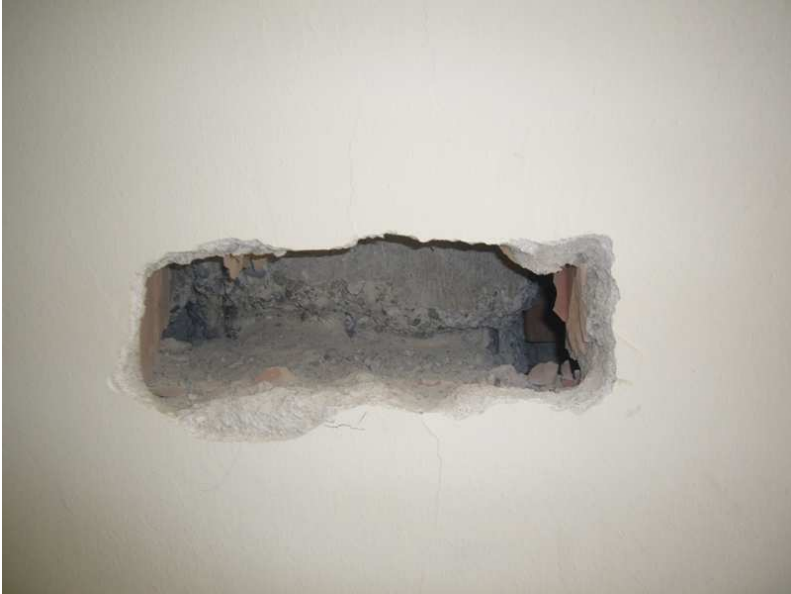
Codice elemento		P 19
	Piano		2 - Aule
	Descrizione		Pilastro
	Dimensioni rilevate		30 x 30
	Prova eseguita		visiva
	Lato 1		30
	n ferri		1
	Diametro	[mm]	14
	copriferro	[mm]	25
	Lato 2		30
	n ferri		3
	Diametro	[mm]	2/14 - 1/10
	copriferro	[mm]	25
Staffe			
Diametro		[mm]	8
Passo		[cm]	23
Note:

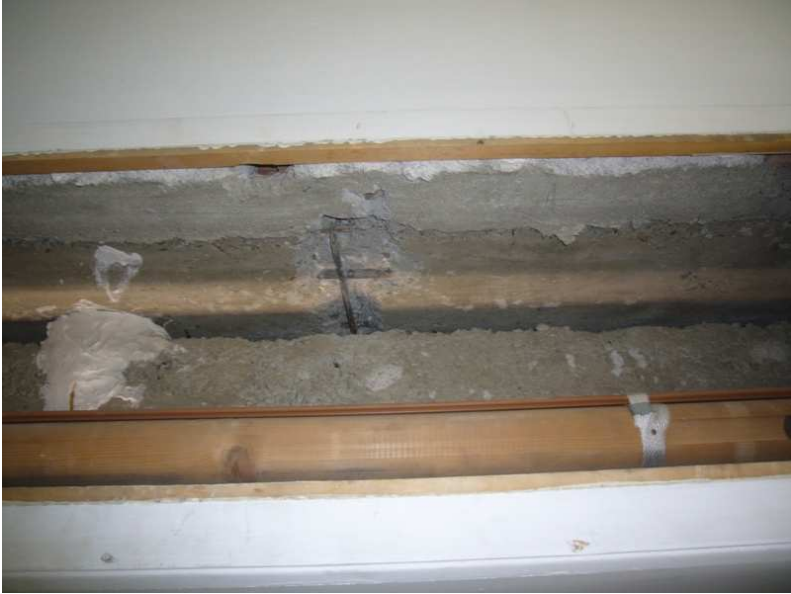
Codice elemento		T 19-23
	Piano		2 - Aule
	Descrizione		Trave emerg
	Dimensioni rilevate		30 x 38 + sol
	Prova eseguita		visiva
	Lato 1		30
	n ferri		3
	Diametro	[mm]	2/10 - 1/14
	copriferro	[mm]	20
	Lato 2		38+sol
	n ferri		1
	Diametro	[mm]	10
	copriferro	[mm]	25
Staffe			
Diametro		[mm]	8
Passo		[cm]	20
Note:

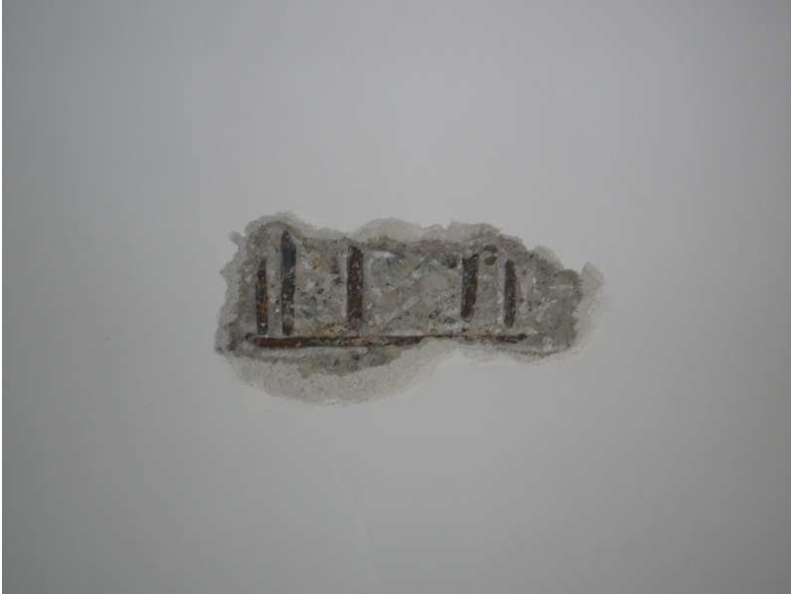
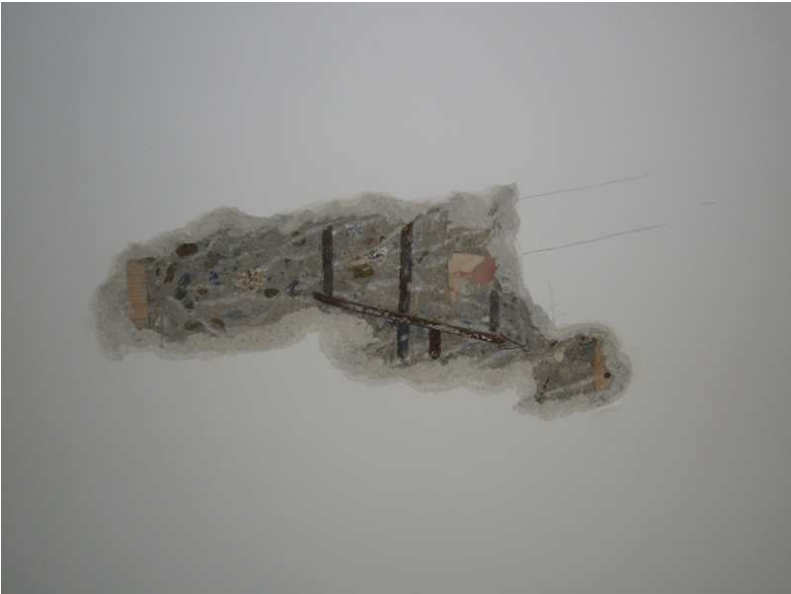
Codice elemento	T 19-20	
	Piano	2 - Aule	
	Descrizione	Trave a spess	
	Dimensioni rilevate	sol x 30	
	Prova eseguita	visiva	
	Lato 1		sol
	n ferri		1
	Diametro [mm]		10
	copriferro [mm]		15
	Lato 2		30

n ferri		5
	Diametro [mm]		2/10 - 3/14
	copriferro [mm]		15
	Staffe		
	Diametro [mm]		8
	Passo [cm]		22
	Note:

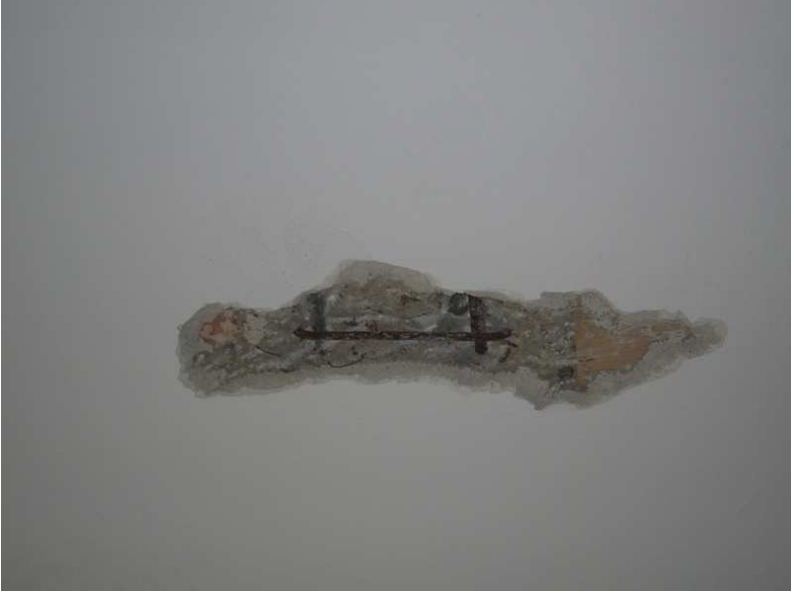
Saggio

Codice elemento		T 42-57
	Piano		2 - Aule
	Descrizione		Trave a spess
	Dimensioni rilevate		30 x sol
	Prova eseguita		visiva
	Lato 1		30
	n ferri		2
	Diametro	[mm]	14
	copriferro	[mm]	15
	Lato 2		sol
	n ferri		1
	Diametro	[mm]	14
	copriferro	[mm]	20
	Staffe		
	Diametro	[mm]	8
	Passo	[cm]	20
	Note:

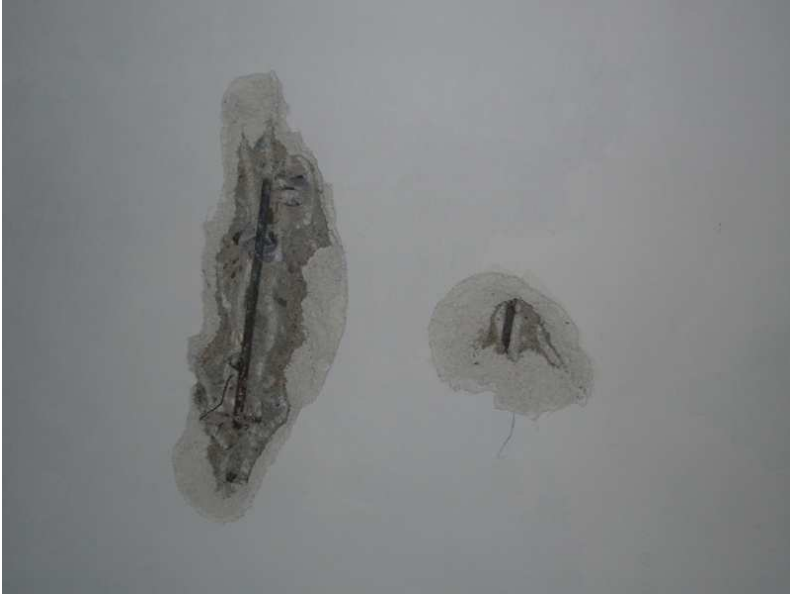
Saggio

Codice elemento	T 34-35	
	Piano	2 - Aule	
	Descrizione	Trave a spess	
	Dimensioni rilevate	sol x 30	
	Prova eseguita	visiva	
	Lato 1		sol
	n ferri	1	
	Diametro [mm]	14	
	copriferro [mm]	15	
	Lato 2		30
	n ferri	2	
	Diametro [mm]	14	
	copriferro [mm]	20	
	Staffe		
	Diametro [mm]	8	
	Passo [cm]	23	
	Note:

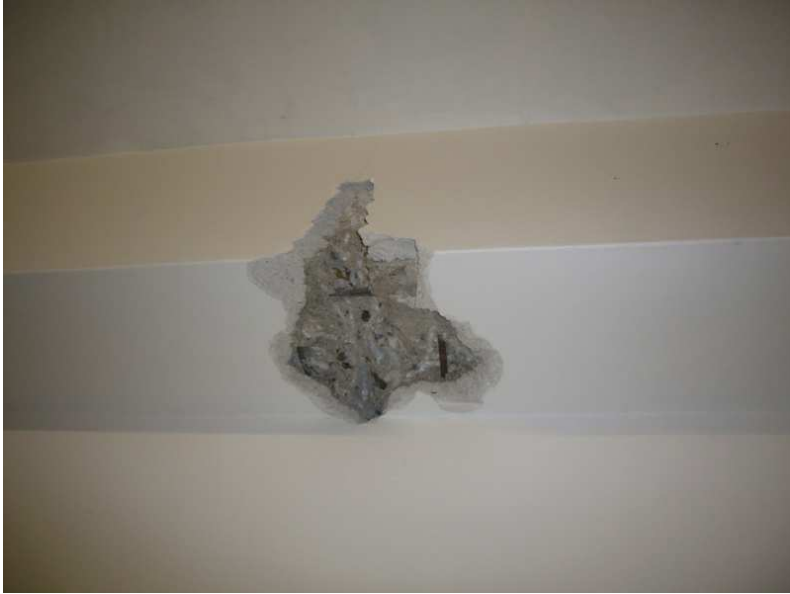
Saggio

Codice elemento	T 21-25	
	Piano	2 - Aule	
	Descrizione	Trave emerg	
	Dimensioni rilevate	30 x 37 + sol	
	Prova eseguita	visiva	
	Lato 1		30
	n ferri	2	
	Diametro [mm]	12	
	copriferro [mm]	20	
	Lato 2		37+sol
	n ferri	1	
	Diametro [mm]	12	
	copriferro [mm]	25	
	Staffe		
	Diametro [mm]	8	
	Passo [cm]	20	
	Note:

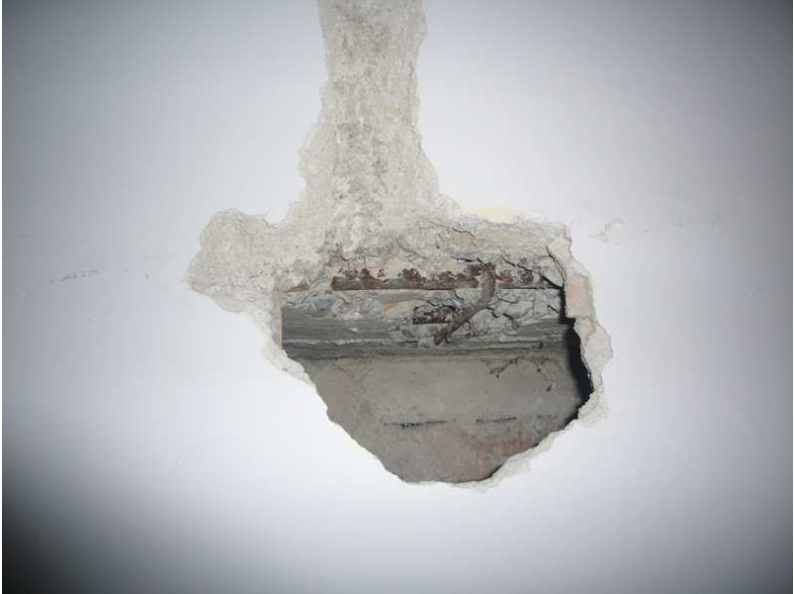
Saggio

Codice elemento	T 83-91	
	Piano	2 - Audit	
	Descrizione	Trave emerg	
	Dimensioni rilevate	35 x 75 + sol	
	Prova eseguita	visiva	
	Lato 1		35
	n ferri		3
	Diametro [mm]		18
	copriferro [mm]		25
	Lato 2		75+sol
	n ferri		1
	Diametro [mm]		18
	copriferro [mm]		25
	Staffe		
	Diametro [mm]		8
	Passo [cm]		22
	Note:

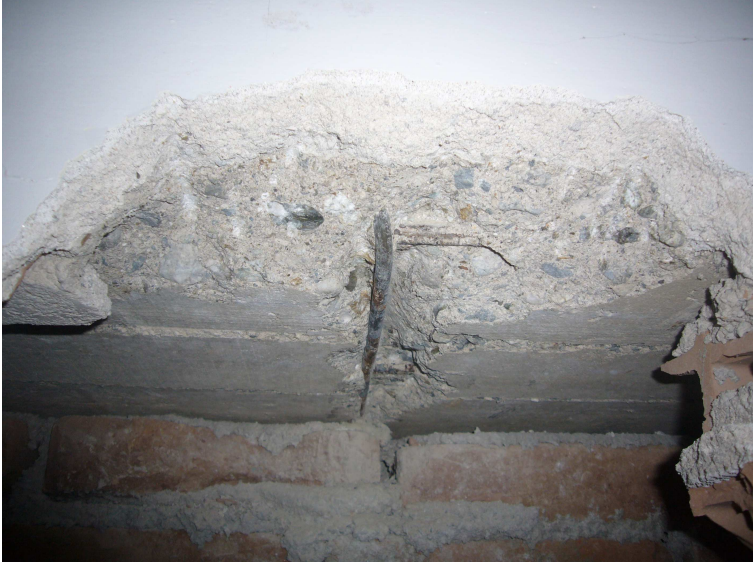
Saggio

Codice elemento	T 91-92	
	Piano	2 - Audit	
	Descrizione	Trave emerg	
	Dimensioni rilevate	15 + sol x 40	
	Prova eseguita	visiva	
	Lato 1	15 + sol	
	n ferri	1	
	Diametro [mm]	10	
	copriferro [mm]	25	
	Lato 2	40	
	n ferri	3	
	Diametro [mm]	10	
	copriferro [mm]	20	
	Staffe		
	Diametro [mm]	8	
	Passo [cm]	22	
Note:		ferri non lisci
