## INTERVENTO DI ADEGUAMENTO SISMICO DELL'EDIFICIO SEDE DELL'ISTITUTO PROFESSIONALE INDUSTRIA E ARTIGIANATO "IPSIA DI BOCCHIGLIERO"

### Progetto Esecutivo

ELABORATI DESCRITTIVI  
RELAZIONE TECNICA DI INTERVENTO

IP.RE.01

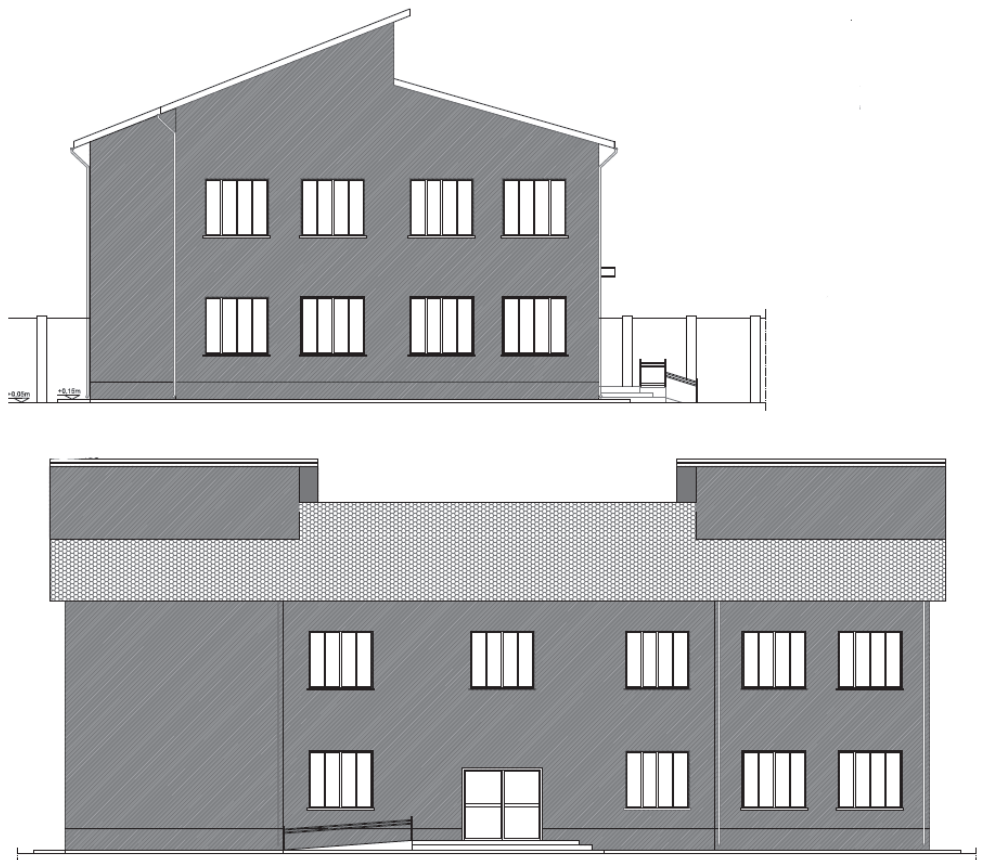
Fig. 2.7 – Prospetti Sud e Est

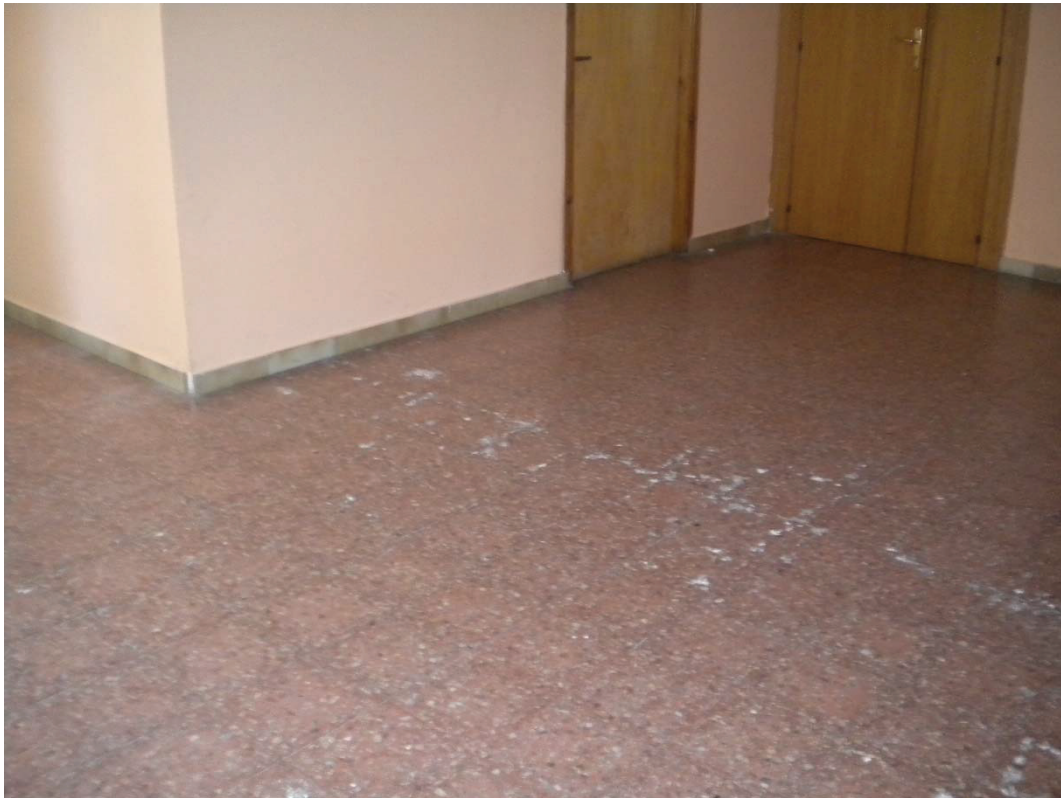
Fig. 4.6 – Degrado pavimentazione a piano terra

L'esecuzione di sopralluoghi e rilievi metrici ha permesso di avere un quadro generale dello stato di dissesto e degrado in atto. In particolare al piano terra tranne alcuni ammaloramenti localizzati sulle pavimentazioni, ascrivibili a fenomeni di risalita ed umidità, non sono presenti situazioni rilevanti, mentre al piano primo si evidenziano dei marcati quadri fessurativi in una delle aule e nell'adiacente vano scala con la presenza di lesioni nel verso dell'orditura del solaio. Al fine di verificare l'entità e la natura di tali lesioni è stato condotto un sopralluogo nel sottotetto, accessibile solo attraverso una piccola botola, che ha permesso di **accertare una situazione di forte degrado delle strutture, con degrado spinto delle armature del solaio e fenomeni di sfondellamento dei laterizi di alleggerimento. Tale situazione di degrado è aggravata dalla "anomala" soluzione costruttiva utilizzata per i solai del sottotetto che risultano a travetti estradossati, privi di soletta di ripartizione e con tavole di alleggerimento di spessore ridotto e particolarmente vulnerabili a problemi di sfondellamento e distacco.** A tali problemi si aggiunge che in alcuni punti il solaio di copertura è di fatto poggiato su elementi di tamponatura perimetrale, e che le opere in c.a. presentano una scadente cura dei dettagli (si veda ad esempio la piegatura delle barre longitudinali dei pilastri).

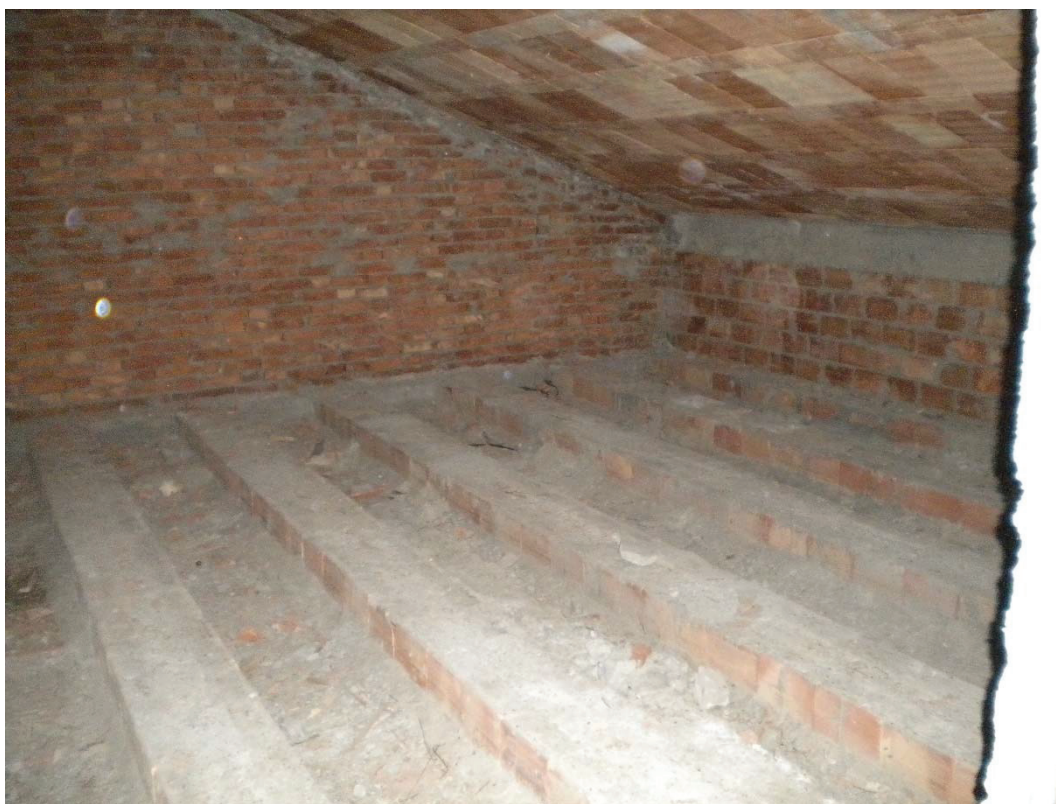
Fig. 4.8 – Vista del solaio di sottotetto

I solai del primo impalcato sono in laterocemento con travetti gettati in opera, i solai di sottotetto risultano realizzati con una strana soluzione a travetti "estradosati" realizzati in opera con cassaforme a perdere in laterizio ed i solai di copertura sono orditi su reticolari costituite da elementi in c.a.

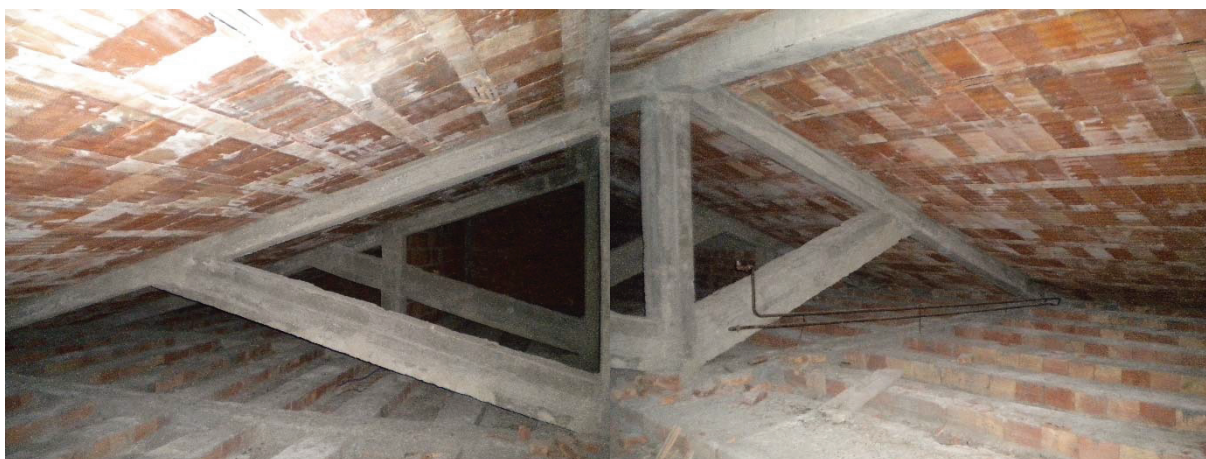
Fig. 4.9 – Struttura reticolare di sostegno della copertura

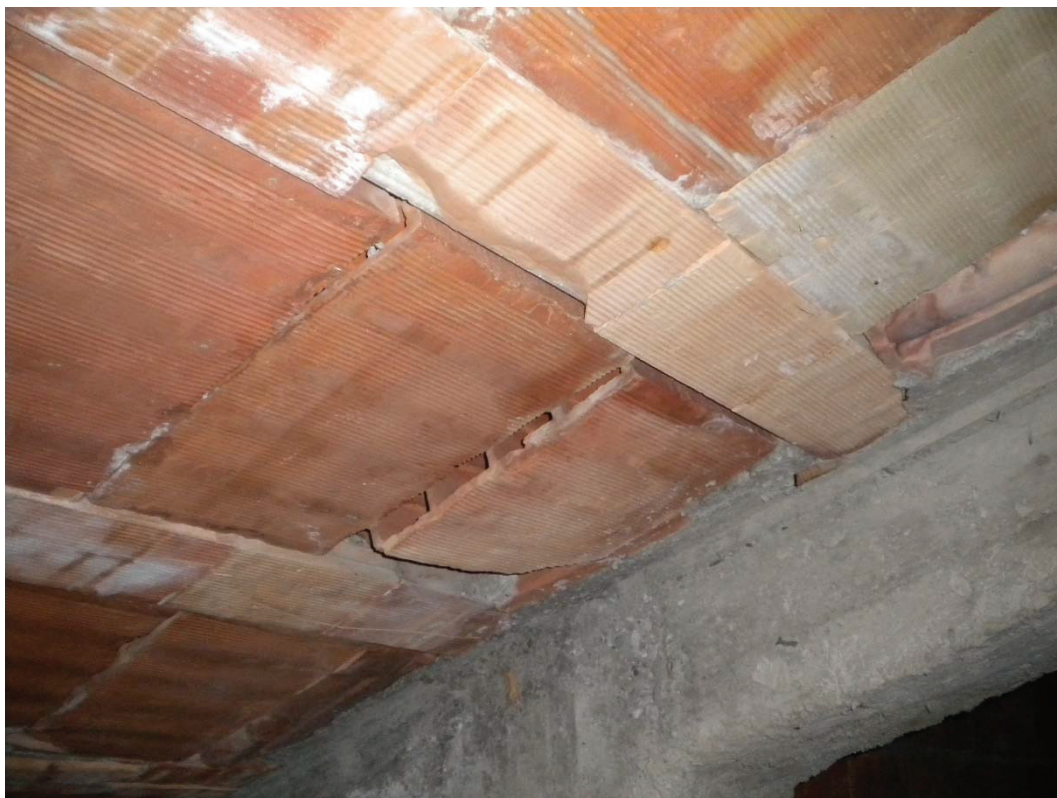
Fig. 4.10 – Particolare dello sfondellamento dei laterizi

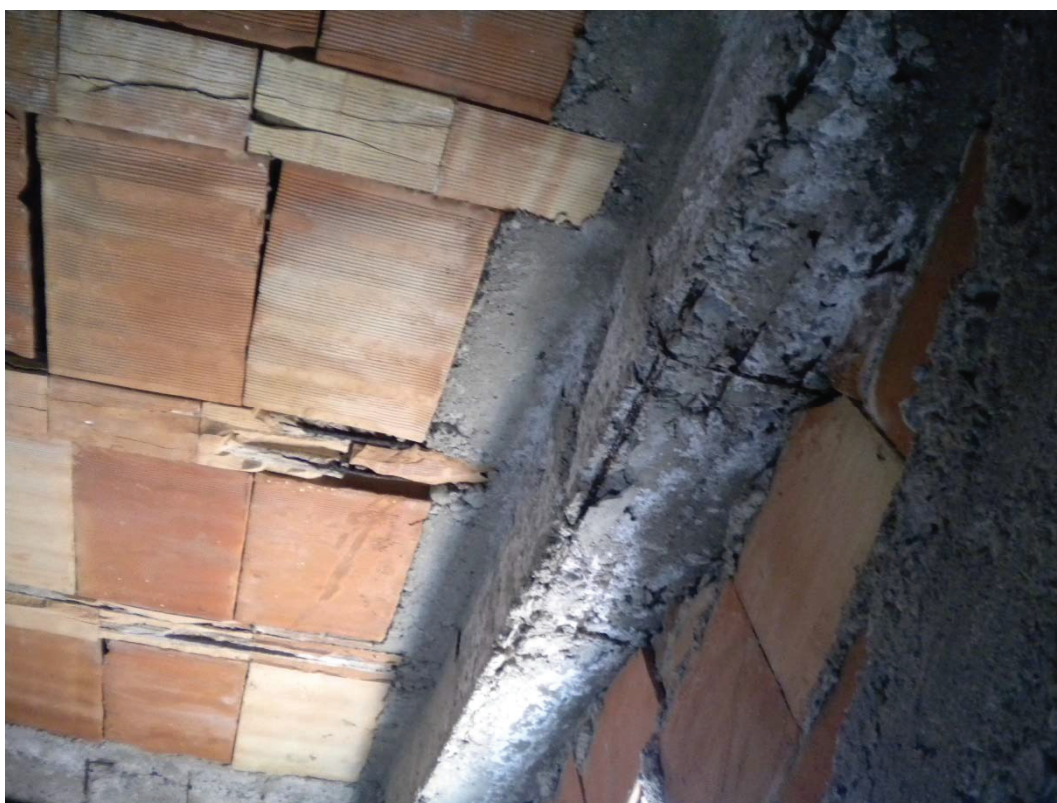
Fig. 4.11 – Particolare del degrado della struttura di copertura  
*IPRE01 - Relazione Tecnica di Intervento*

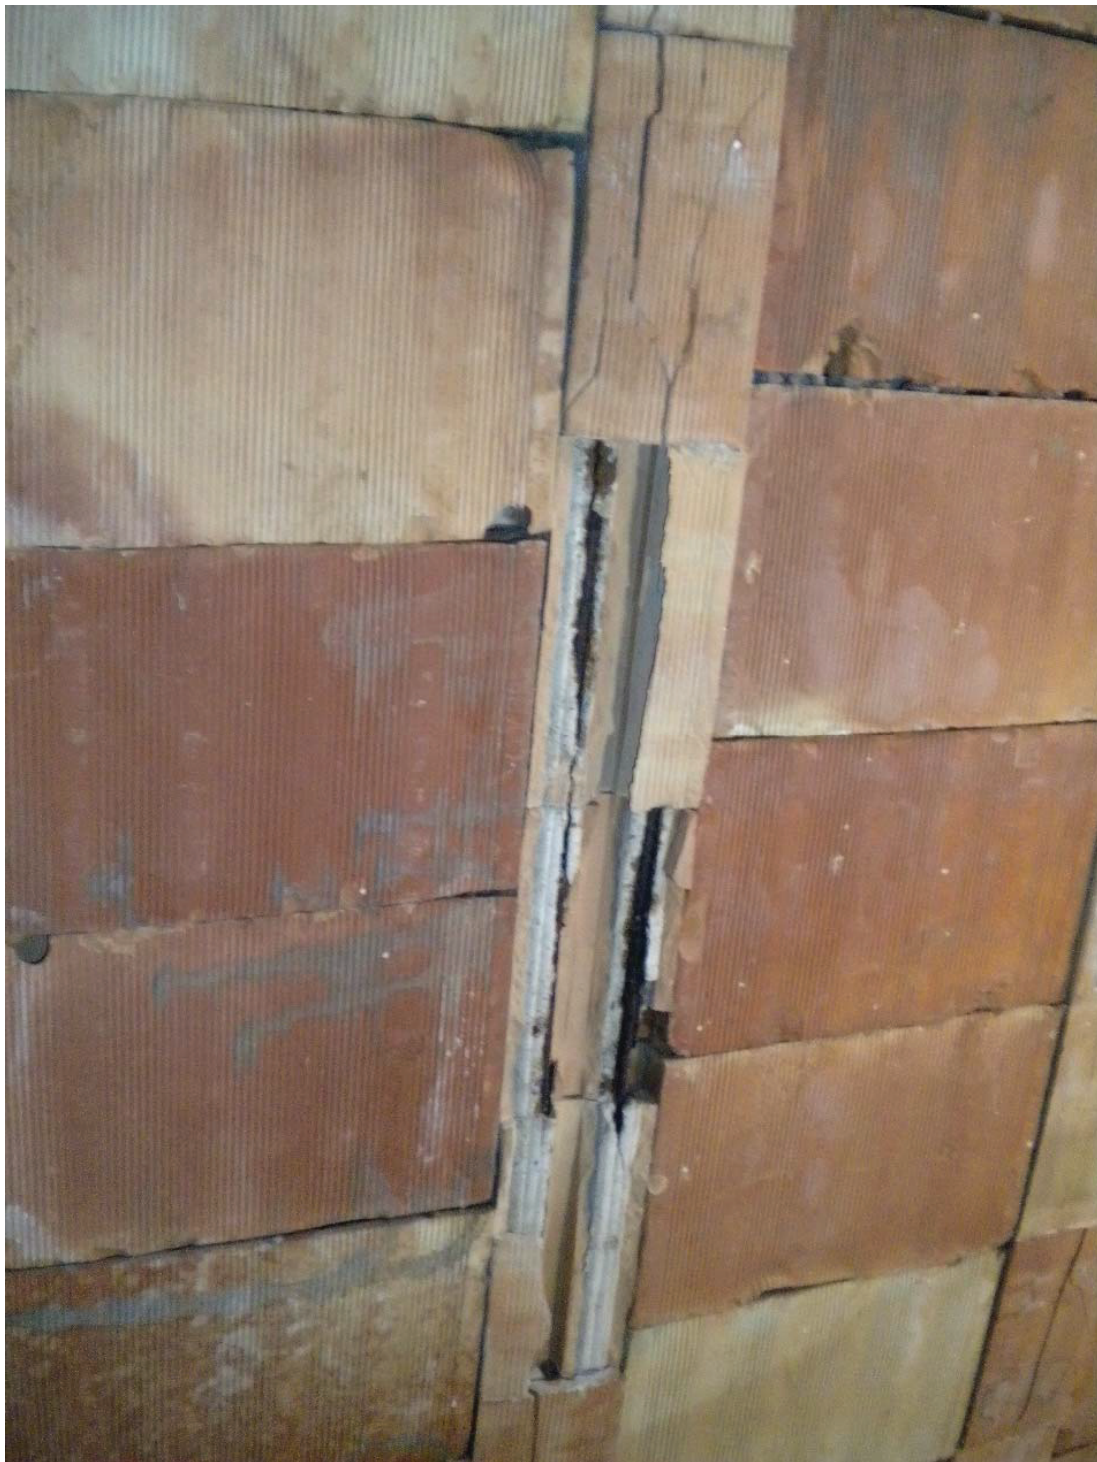
Fig. 4.12 – Particolare del degrado del solaio di copertura

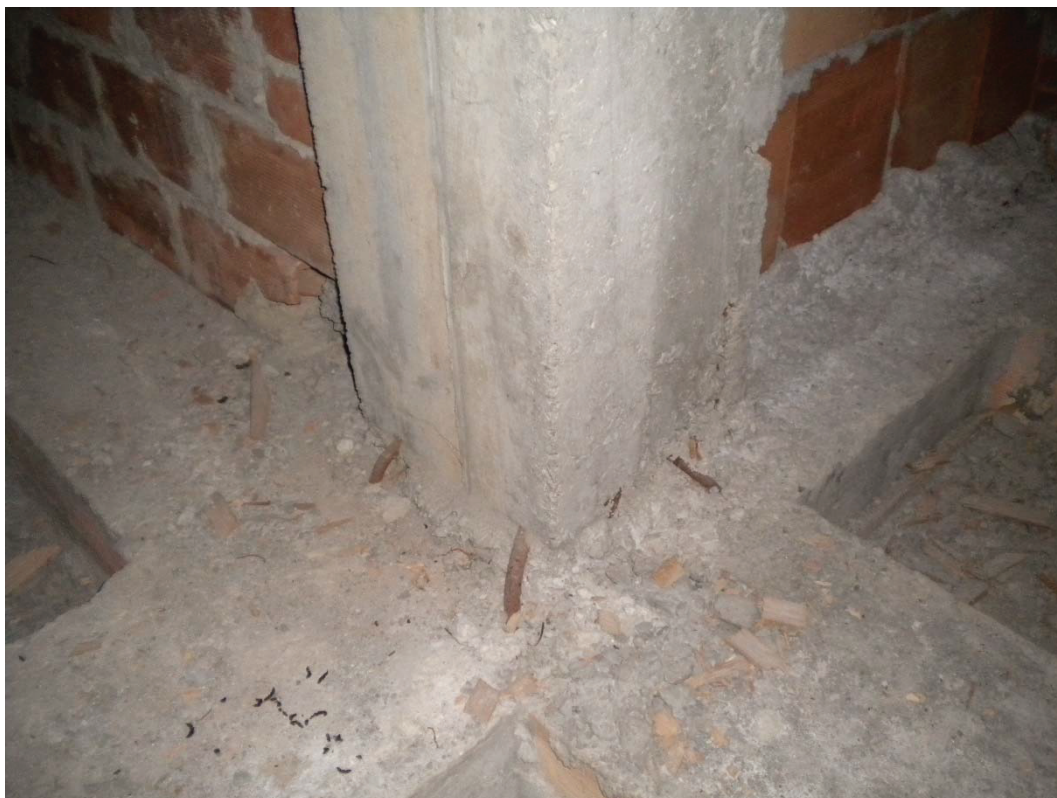
Fig. 4.13 – Particolare del degrado del solaio di copertura
