"Lavori di demolizione e ricostruzione muro di sostegno Istituto Tecnico per il Turismo di Acquappesa danneggiato a seguito mareggiata del 21 – 24 Dicembre 2019" sito in via P. Mancini, Acquappesa (CS)"

PROGETTO ESECUTIVO

RELAZIONE GEOLOGICA

PROGETTO: LAVORI DI DEMOLIZIONE E RICOSTRUZIONE MURO DI SOSTEGNO ISTITUTO
TECNICO PER IL TURISMO DI ACQUAPPESA” SITO IN VIA P. MANCINI, NEL
COMUNE DI ACQUAPPESA (CS) CUP PROV0000016741 CIG
Z7F2FA4B83

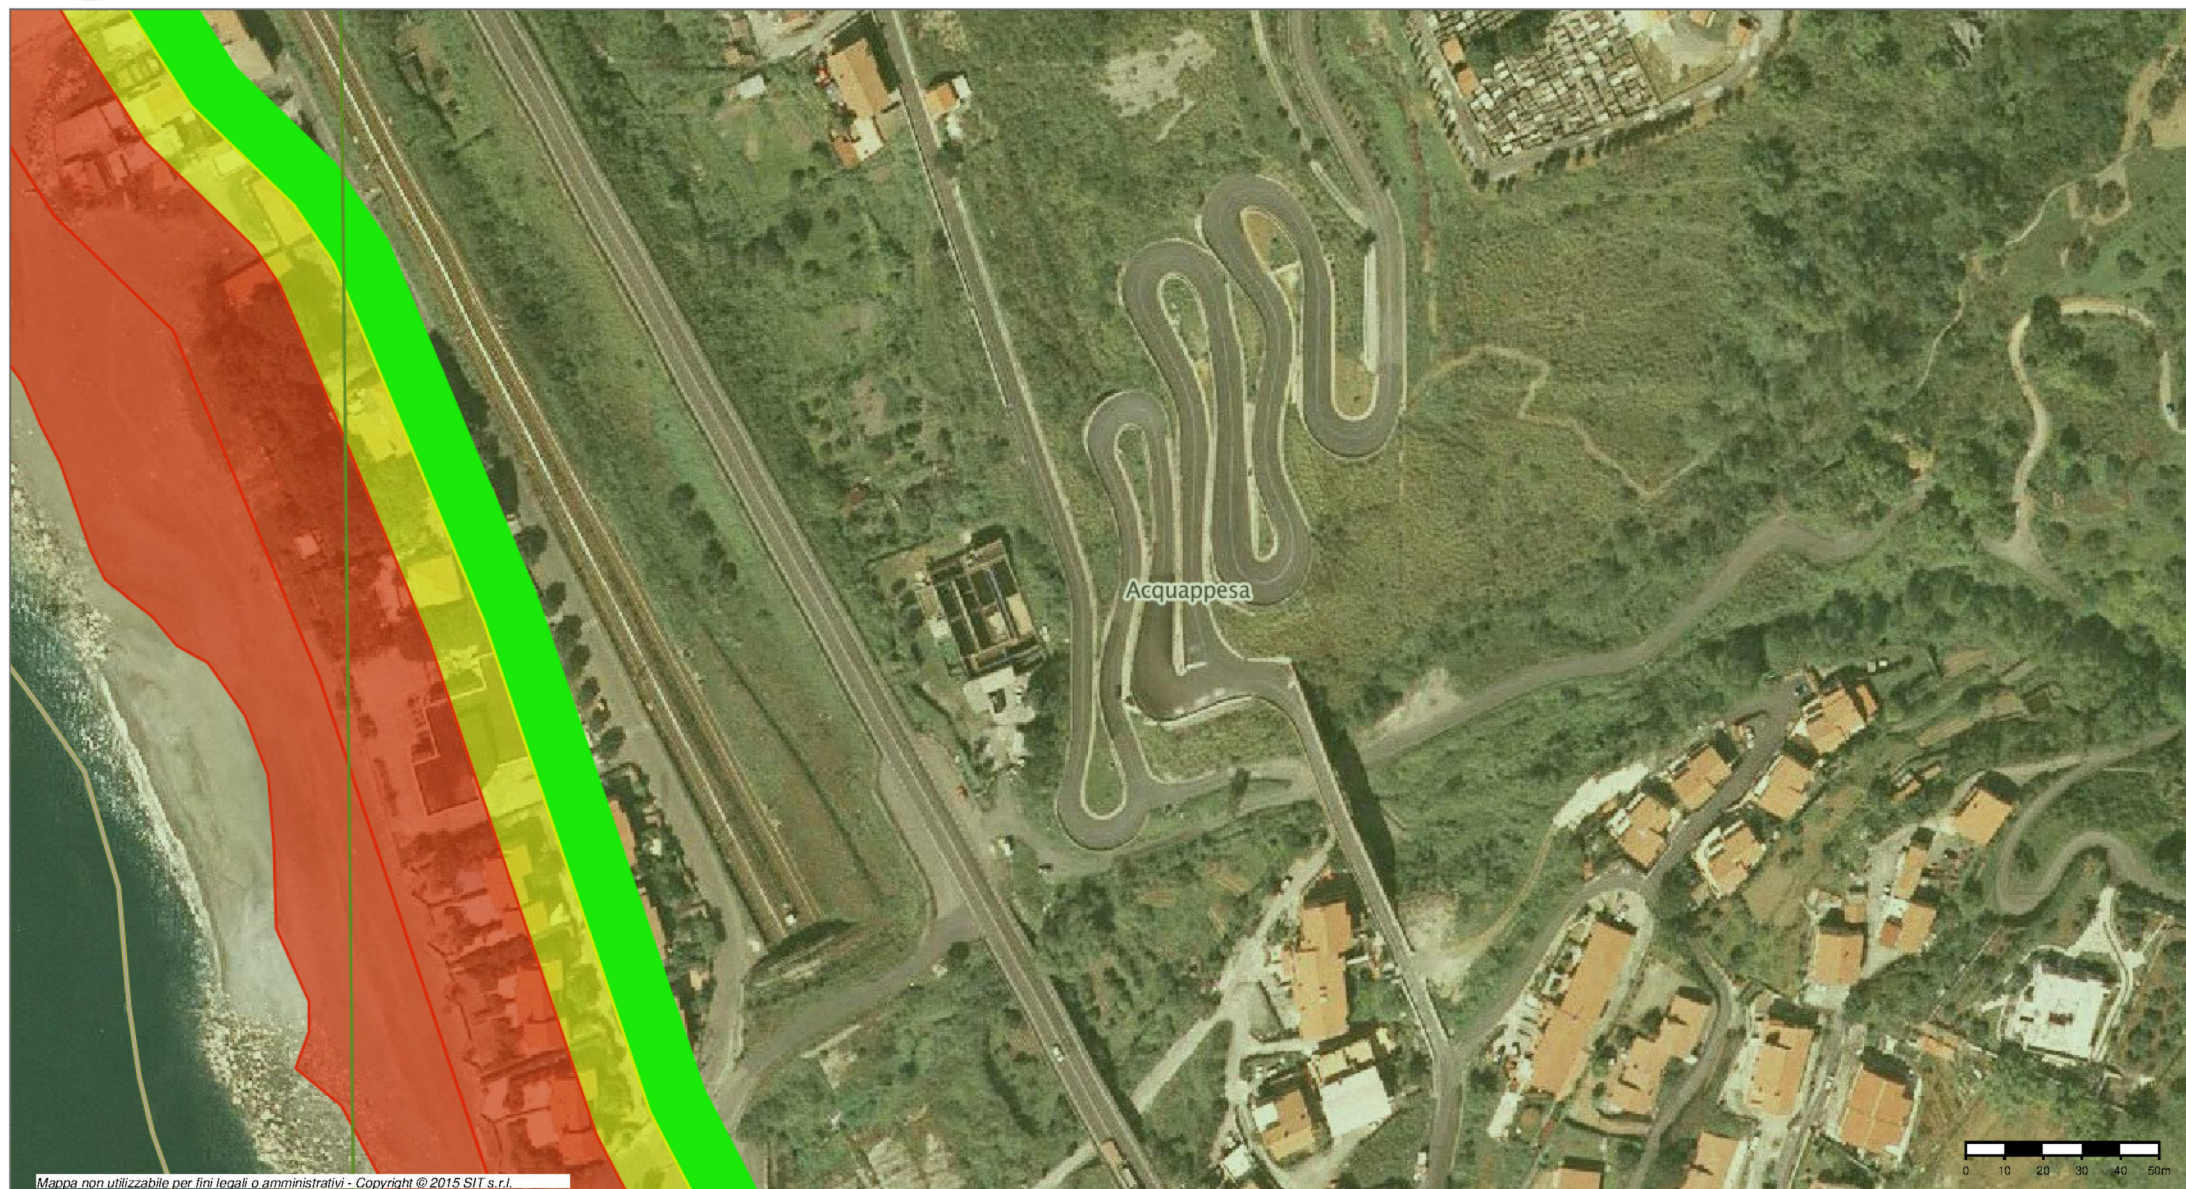
lp4

Stralcio di mappa estratto da web.sit-puglia.it/adbc

L'area di stretto interesse progettuale è inserita in area con pericolo di erosione costiera P3 (area a pericolosità elevata - Cfr. Tav. 4, Piano Stralcio Erosione Costiera). Tra le principali cause del processo erosivo in atto, sono da sottolineare:

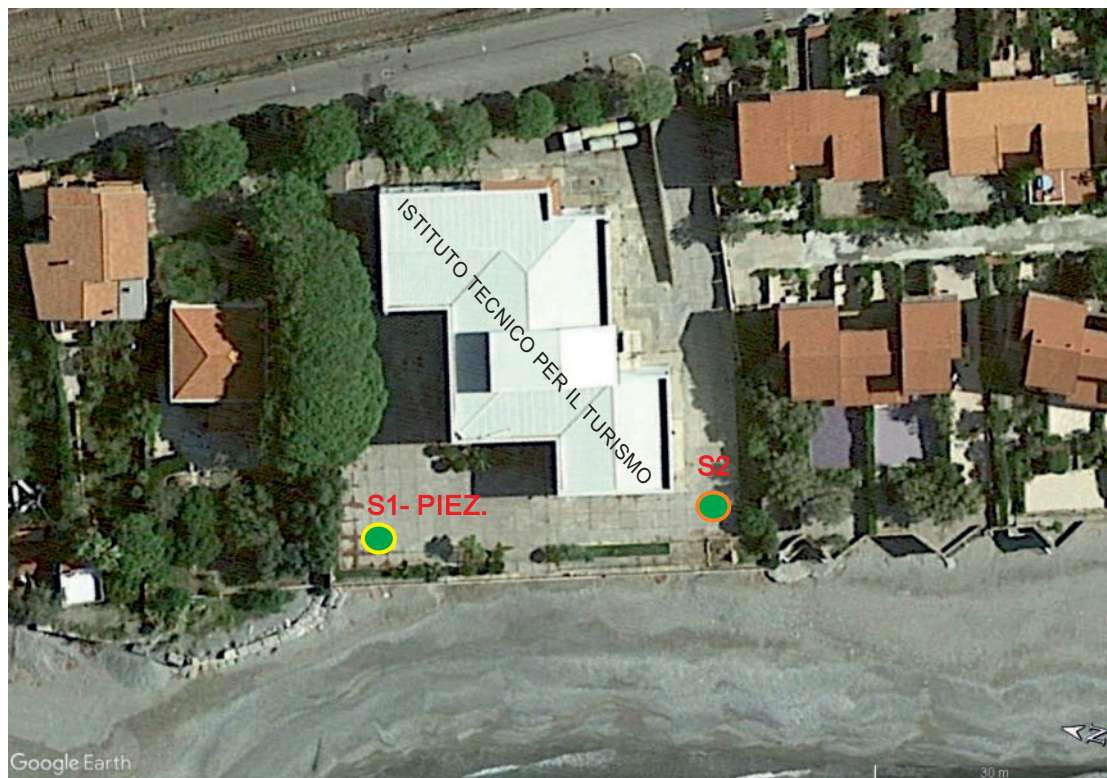
UBICAZIONE INDAGINE GEOGNOSTICA
SONDAGGI MECCANICI A ROTAZIONE CONTINUA
COMUNE DI ACQUAPPESA (CS) - ISTITUTO TECNICO PER IL TURISMO

Il sondaggio S1 è stato spinto sino alla profondità di 20.00 m dal p.c. (per l'ubicazione del sondaggio si rimanda alla carta ubicazione indagini). Nel corso del sondaggio sono state eseguite n°3 prove S.P.T. in foro ed è stato prelevato n°1 campione indisturbato identificativo del materiale attraversato.

Il sondaggio S2 è stato spinto sino alla profondità di 20.00 m dal p.c. (per l'ubicazione del sondaggio si rimanda alla carta ubicazione indagini). Nel corso del sondaggio sono state eseguite n°3 prove S.P.T. in foro ed è stato prelevato n°1 campione indisturbato identificativo del materiale attraversato.

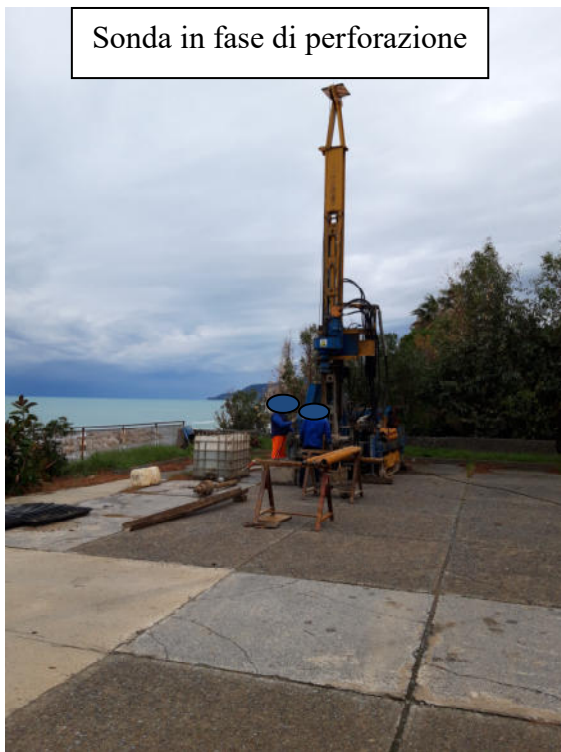
Numero prova: S1

Sonda in fase di perforazione

Obiettivo dei sondaggi a carotaggio continuo è la definizione di una stratigrafia puntuale dettagliata dei litotipi attraversati. La perforazione S1, eseguita dal 11/12/2020 al 14/12/2020, e la perforazione S2 eseguita dal 14/12/2020 al 15/12/2020 sono state effettuate tramite una sonda CMV MK 900 potenziata.

Il diametro di perforazione utilizzato per il sondaggio a rotazione a carotaggio continuo è di 101 mm. La perforazione è stata condotta con il minor utilizzo d'acqua in tale modo si è ottenuto il massimo recupero del materiale riducendo al massimo il dilavamento delle parti fini. Il materiale prelevato durante le perforazioni è stato depositato in apposite cassette catalogatrici a scomparti, sui quali sono stati riportati la quota inferiore e superiore in m dal p.c. per ogni metro di perforazione (vedi documentazione fotografica). Dall'analisi delle carote prelevate è stato possibile definire la tipologia dei terreni attraversati il loro grado di consistenza (per i terreni coesivi) ed il grado di addensamento (per i terreni granulari).

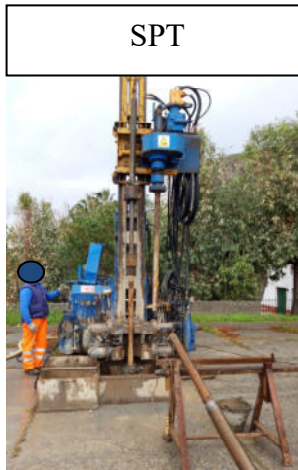
SPT

Per effettuare le prove S.P.T. si è utilizzato un penetrometro dinamico standard che consente di determinare la resistenza che un terreno offre alla penetrazione dinamica di una punta infissa a partire dal fondo di sondaggio. La resistenza è funzione proporzionale delle caratteristiche meccaniche del terreno.

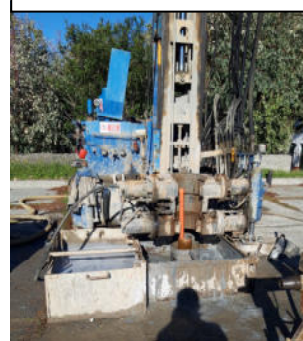
Tubo piezometrico

Ultimato il sondaggio S1 il foro è stato attrezzato mediante tubazione piezometrica.

Sondaggio	Livello di falda (m dal p.c.)	Data misurazione
S1	6.70	16/12/2020

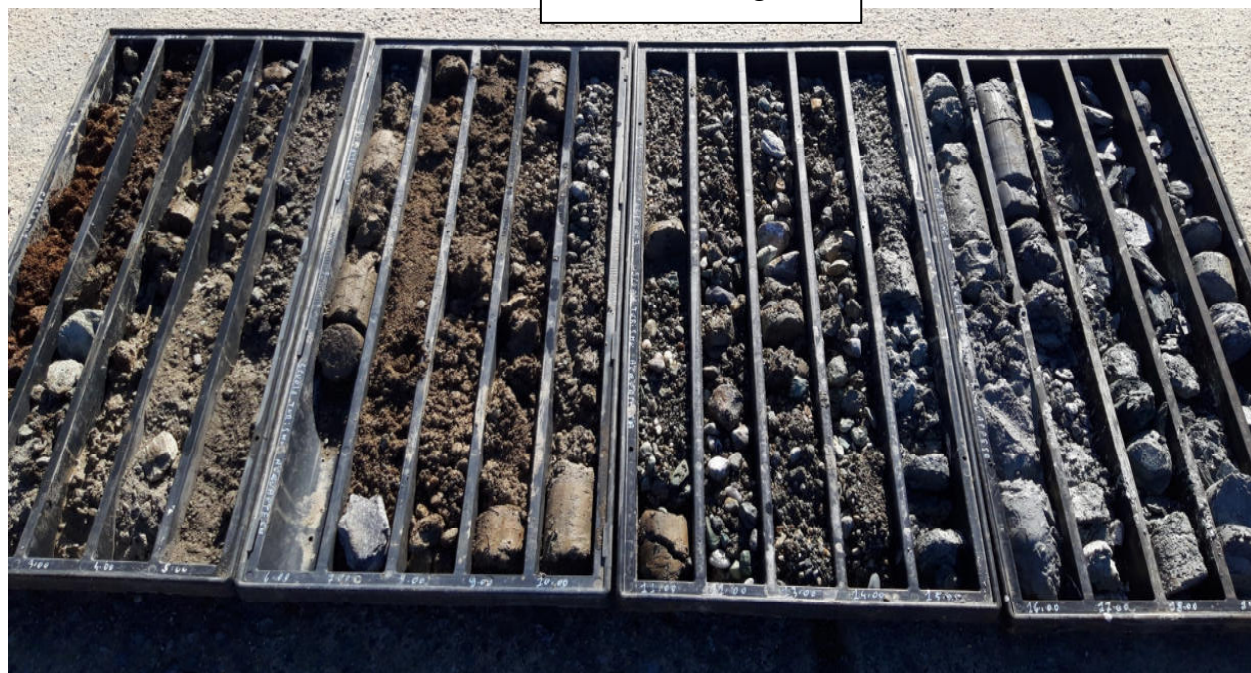
Cassette catalogatrici

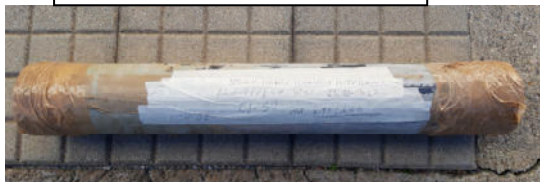
CAMPIONE DI TERRENO PER
PROVE DI LABORATORIO

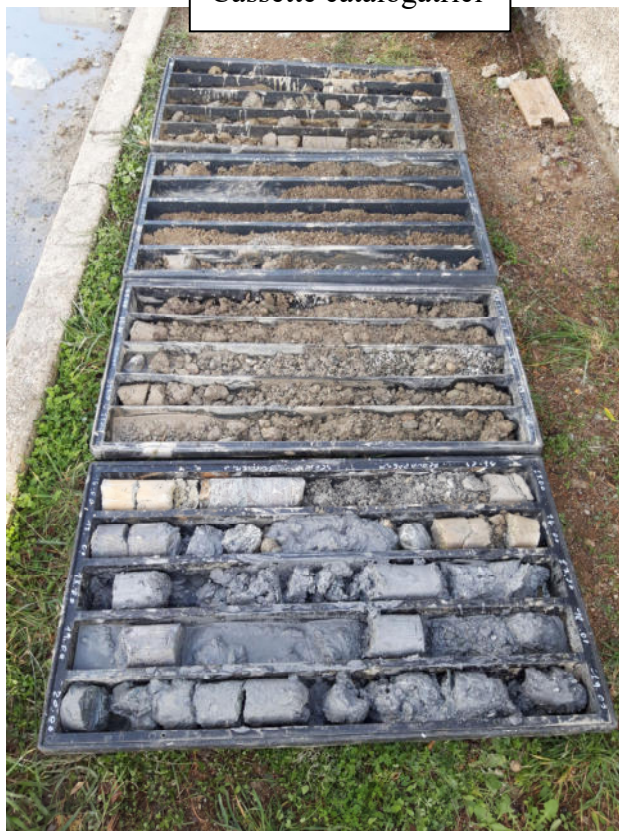
Cassette catalogatrici

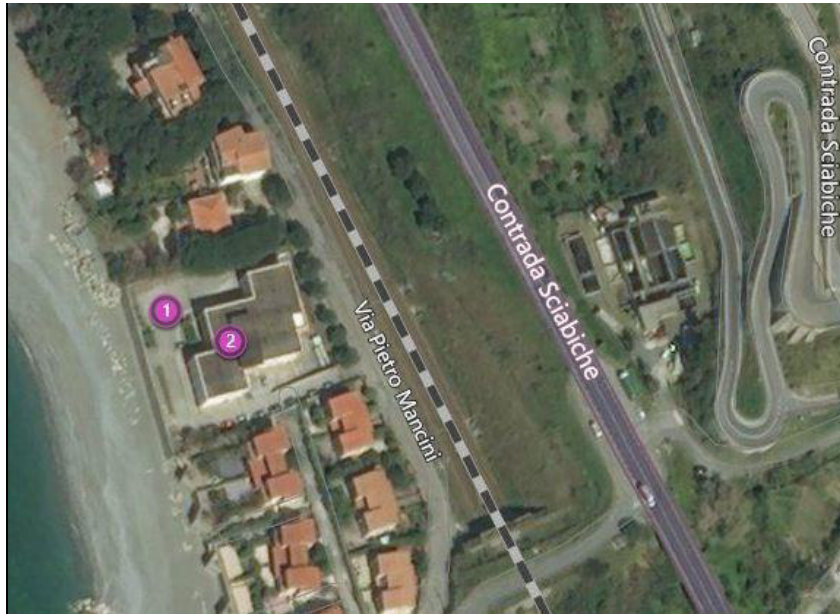
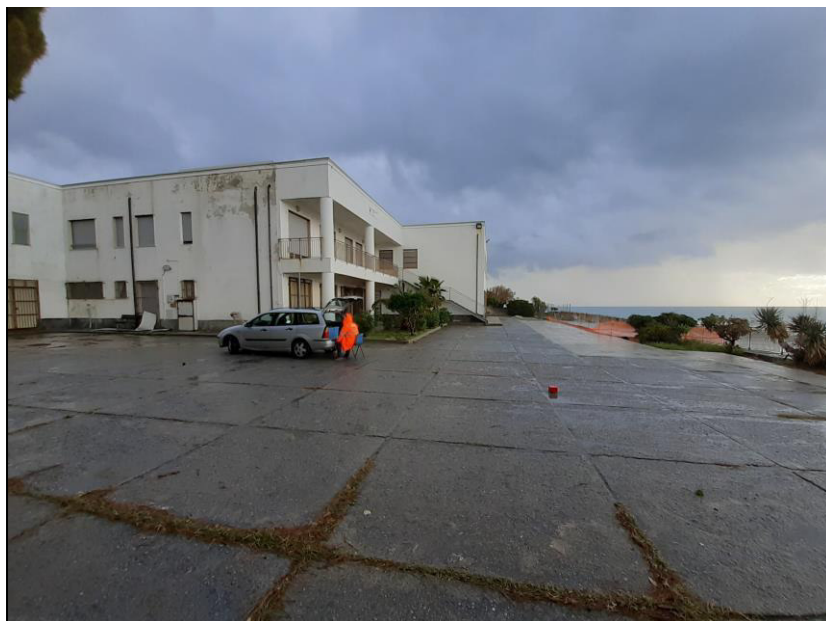
PHOTOGRAPHIC REFERENCES

Notes: La registrazione eseguita rispetta sia i criteri SESAME per una curva H/V affidabile che quelli per un picco H/V chiaro.

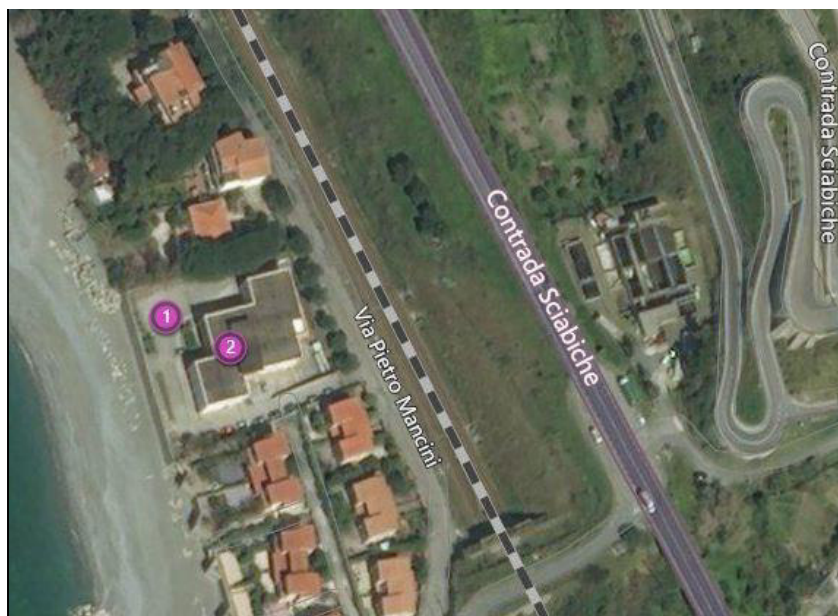
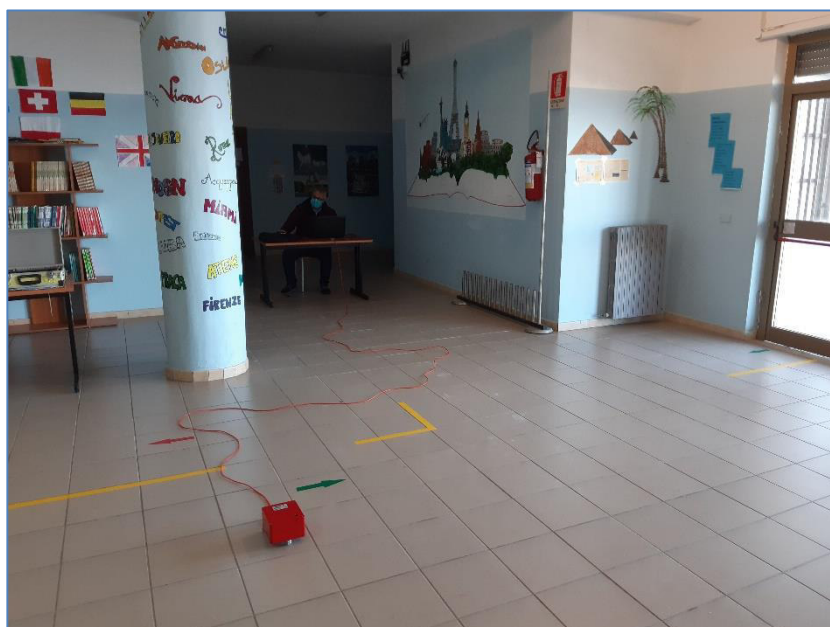
PHOTOGRAPHIC REFERENCES

Notes: La registrazione eseguita rispetta sia i criteri SESAME per una curva H/V affidabile che quelli per un picco H/V chiaro.

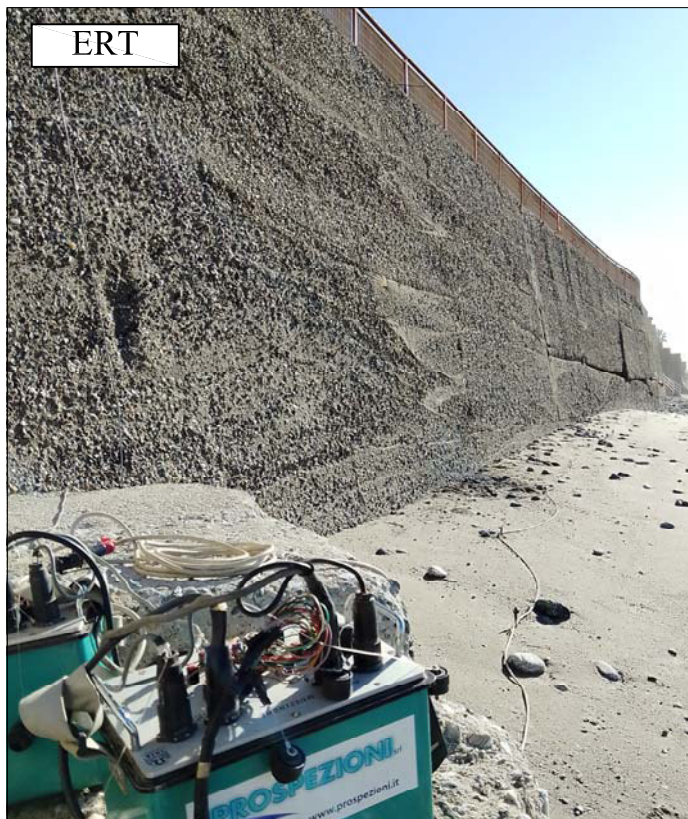
ERT

Descrizione: COSTRUZIONE MURO DANNEGGIATO	
Committente: I.P.G. s.n.c. (Istituto Prove Geotecniche)	Comune: Acquappesa (CS) Località: Istituto Tecnico per il Turismo
Tavola: Tomografia Elettrica di Resistività	Scala: 1:350
