### MANUTENZIONE STRAODINARIA SU DIVERSI ISTITUTI SCOLASTICI ADEGUAMENTO LOCALI ITC COSENTINO DI RENDE (CS)

## RELAZIONE TECNICA

**Progetto per lavori di:** MANUTENZIONE STRAORDINARIA SU DIVERSI ISTITUTI SCOLASTICI –

**INTERVENTO N. 1 :** Adeguamento locali posti al secondo piano dell'ITC "Cosentino" di Rende da destinare a Liceo Coreutico "Gioacchino da Fiore"

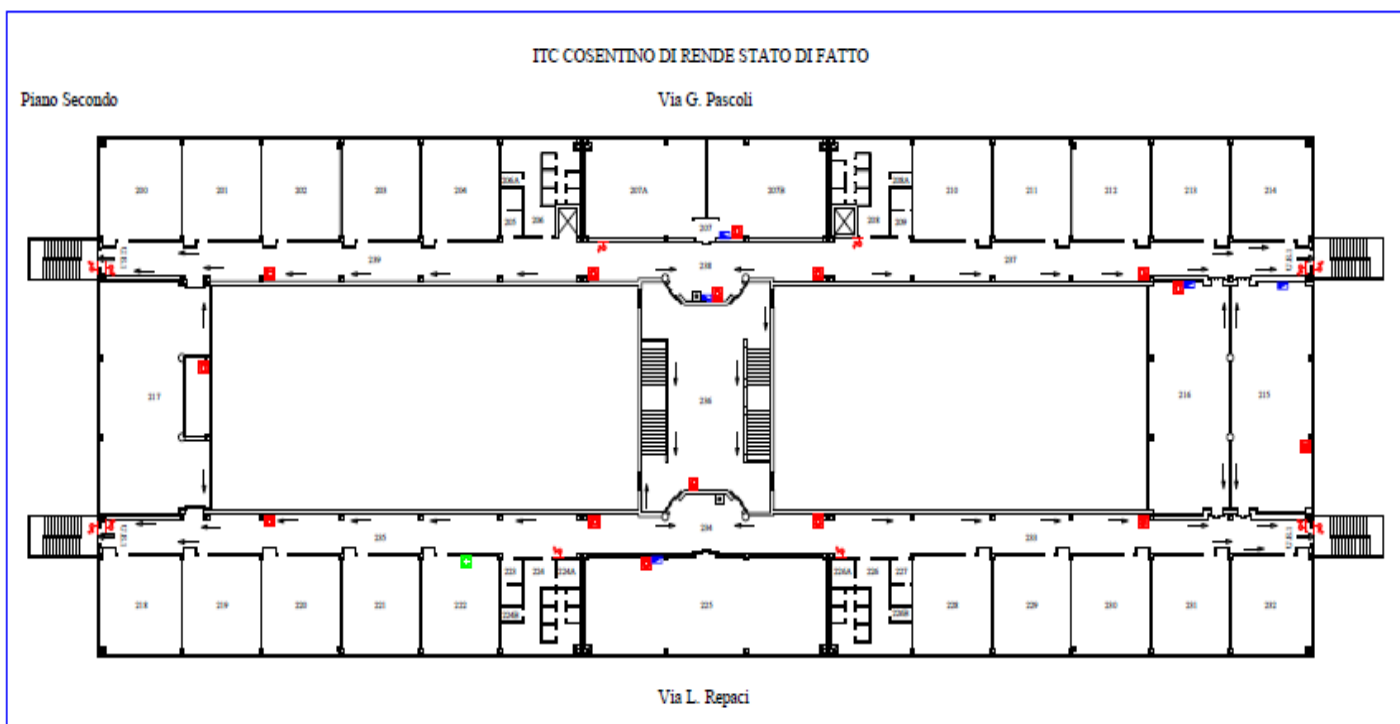
## Stato di fatto

L'accesso all'ala destinata al liceo coreutico, sarà garantita da una scala esterna, mentre la stessa sezione di fabbricato sarà delimitata da pareti provvisorie in cartongesso munite di porte di emergenza.
