Rif./Rev.	Progetto	Data	Redattore
	Bozza		
	Preliminare		
	Definitivo	28.02.2017	Ing. Francesco Fanigliulo
	Esecutivo	02.12.2020	Ing. Francesco Fanigliulo
Nr. Tav.: REL 01/A		Scala:	
Rev. 01

RELAZIONE TECNICA ILLUSTRATIVA INTERVENTO

Completamento Adeguamento Sismico
IPSSAR di Castrovillari

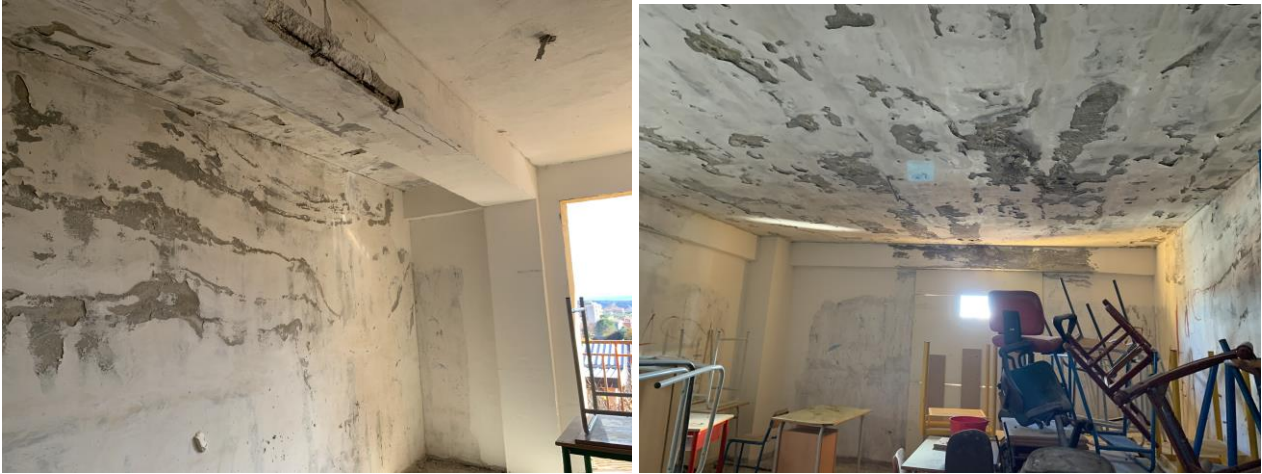
Allo stato di fatto l'edificio non presenta apparenti segni di degrado sebbene, a causa di copiose infiltrazioni dovute alla scarsa impermeabilizzazione della copertura, sia stata riscontrata dei distacchi di calcestruzzo in alcuni elementi strutturali del piano quarto.

Foto 3-4: vista del degrado interno

L'intervento di miglioramento sismico complessivo, in gran parte già realizzato, sarà completato con interventi locali attraverso tecniche poco invasive quali le applicazioni di PBO, il consolidamento delle malte, attraverso l'applicazione di malte fibrorinforzate, l'aumento di resistenza alle strutture attraverso la realizzazione di placcaggi con CFRP o materiali simili.
