RIPRISTINO LOCALI EX BIBLIOTECA
LICEO CLASSICO "B. TELESIO" COSENZA

RELAZIONE TECNICA E DOCUMENTAZIONE FOTOGRAFICA

EDIFICIO: LICEO CLASSICO "B. TELESIO" DI COSENZA

LAVORI DI: RIPRISTINO LOCALI EX BIBLIOTECA

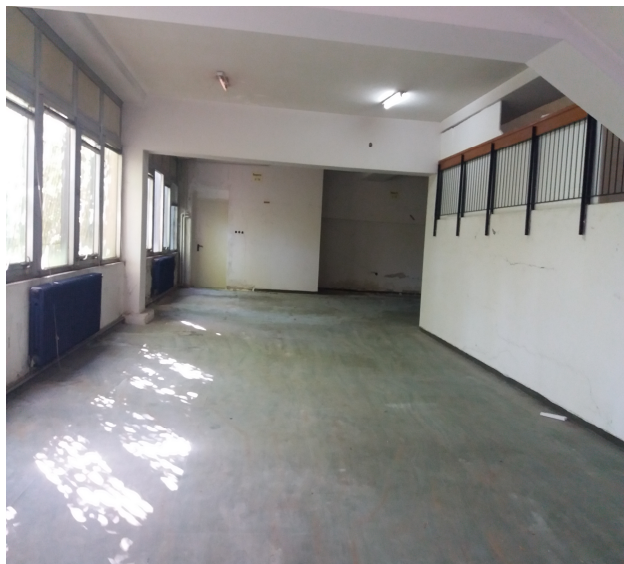
Foto 4

Allo stato attuale sulle pareti sono presenti tracce di umidità sulle pareti contro terra e sotto gli infissi, distacchi di parte d'intonaco e presenza di pavimento in materiale plastico danneggiato in più punti.

1. Rimozione e smaltimento pavimento in gomma ;
2. Ripristino sfondellamento solaio causato da infiltrazione;
3. Realizzazione controparete e drenaggio su pareti contoterra;
4. Ripristino intonaci con umidità su pareti esterne;
5. Rifacimento pavimenti locali e scale interne in gres porcellanato;
6. Sostituzione porte interne;
7. Riparazione finestre esistenti;
8. Pulizia e bonifica area esterna;
