Interventi per l'annualità 2020-2024

Ubicazione: S.P. 267 Bis - Comune di Rocca Imperiale

La presente Relazione Tecnica Descrittiva è relativa al Progetto Esecutivo per la realizzazione dei lavori di: "Ripristino sede strada interessata da fenomeno franoso di monte tra il km 2+160 e il km 2+446 e riprofilatura scarpata" da effettuare sulla Strada Provinciale 267 Bis nel Comune di Rocca Imperiale

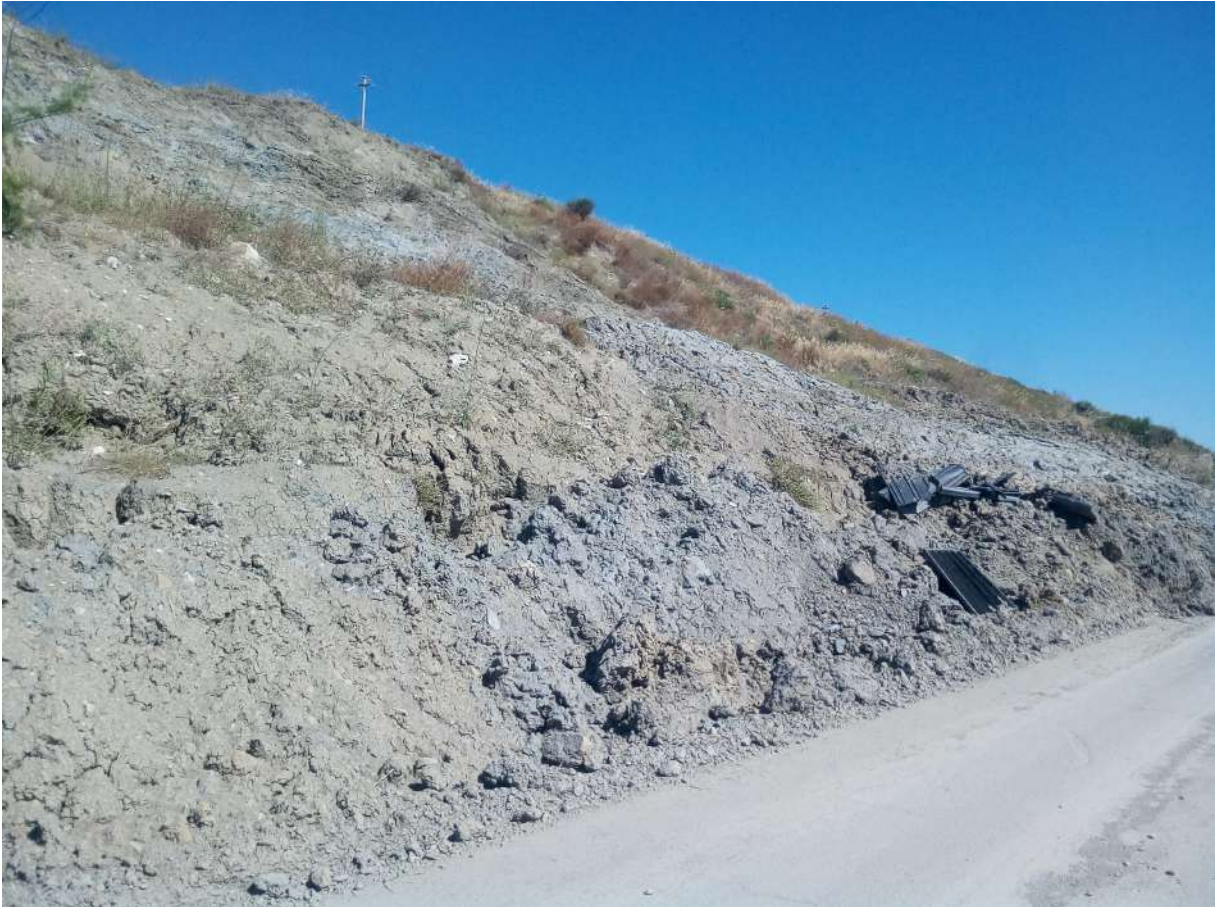
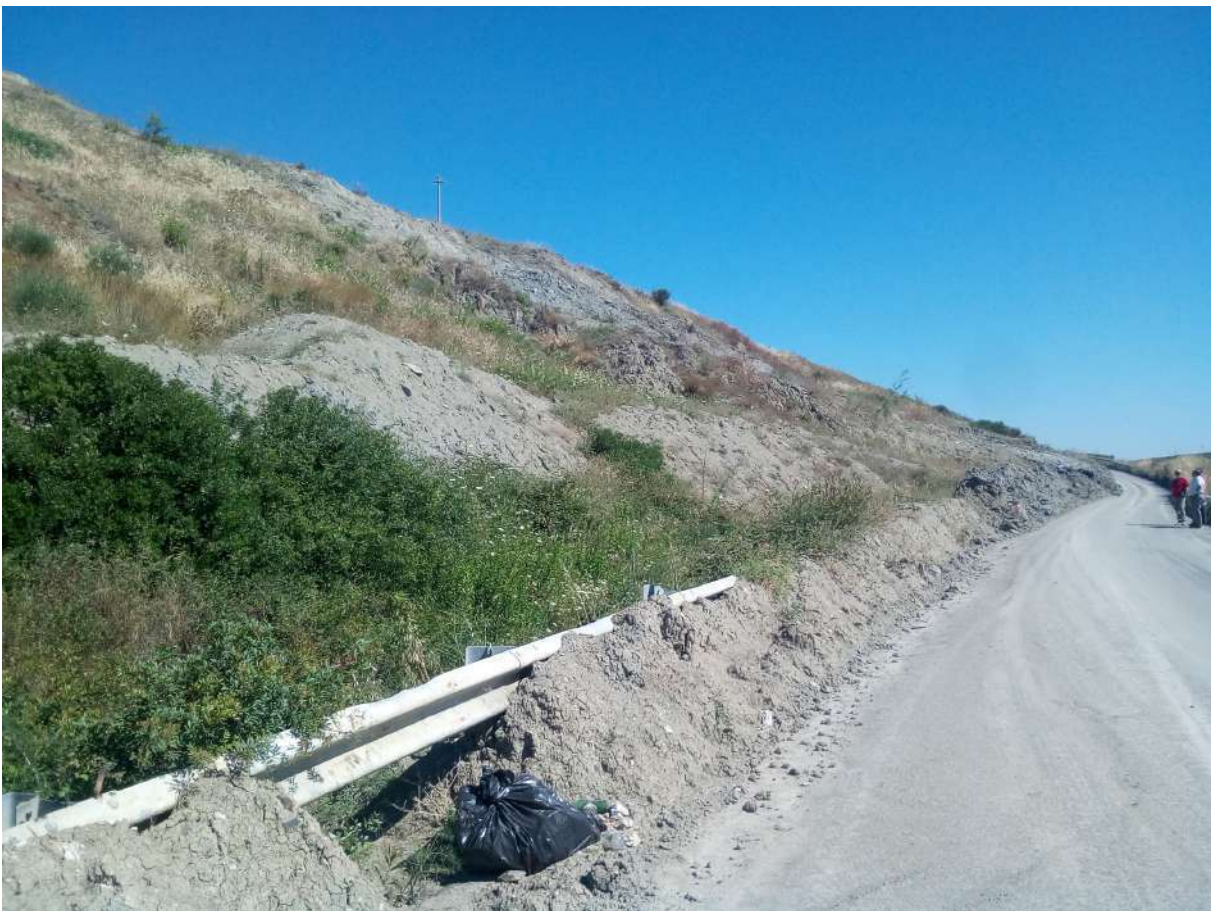
Figura 1. Movimento franoso

Il tratto di strada oggetto del presente intervento, è interessato da un movimento franoso della scarpata posta a monte della sede stradale.

Il movimento si è verificato nel mese di Dicembre del 2018, rappresentando una riattivazione di una vecchia frana che interessa già da tempo il versante, sin da quando la gestione della strada era in capo all'ANAS che in passato ha già effettuato altri interventi.

L'ultima riattivazione avvenuta nel dicembre 2018 ha portato, a causa del volume di terreo che ha occupato la sede stradale, alla chiusura al traffico veicolare nel della SP 267 bis.

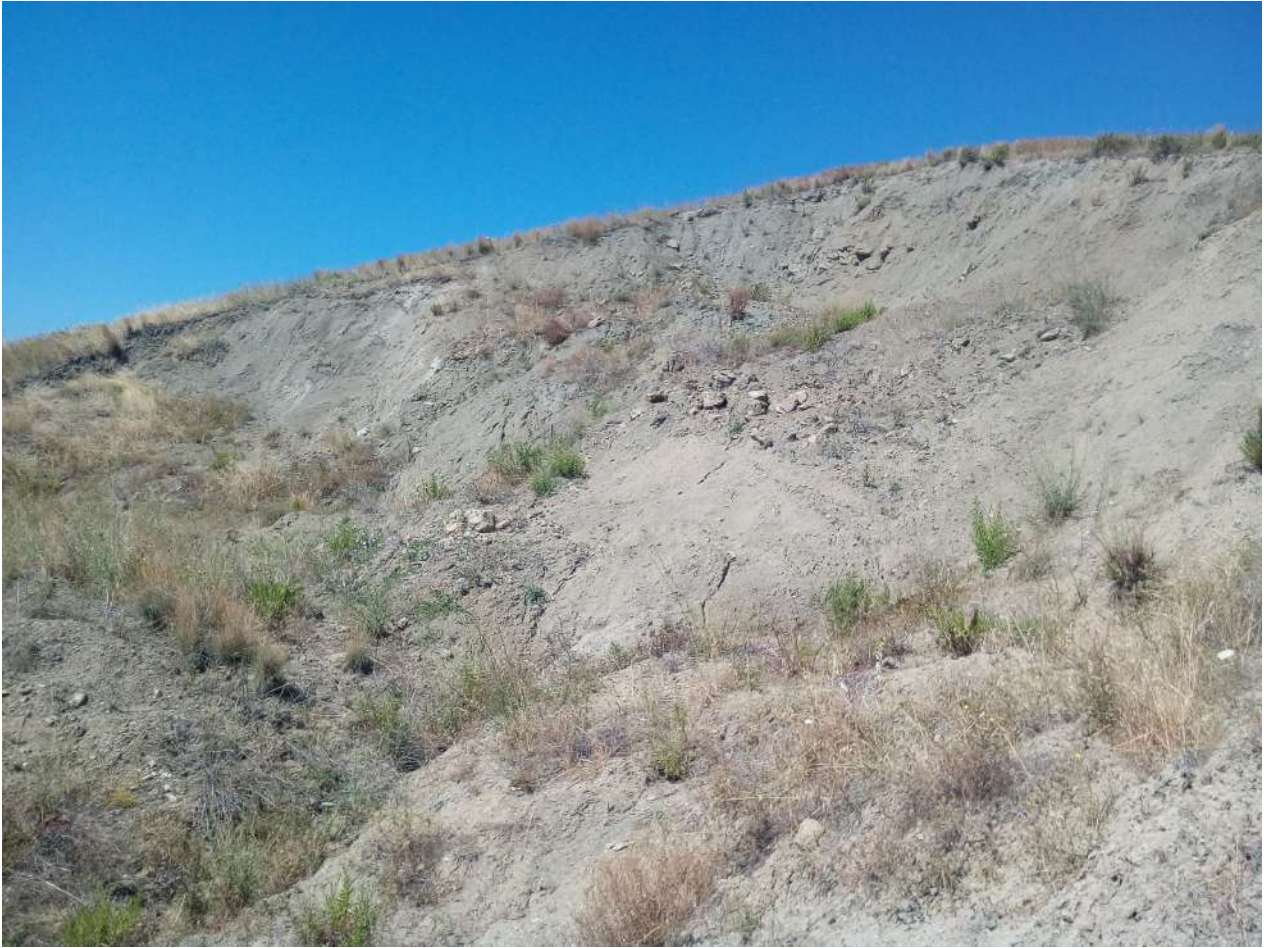
Figura 2. Corpo della frana

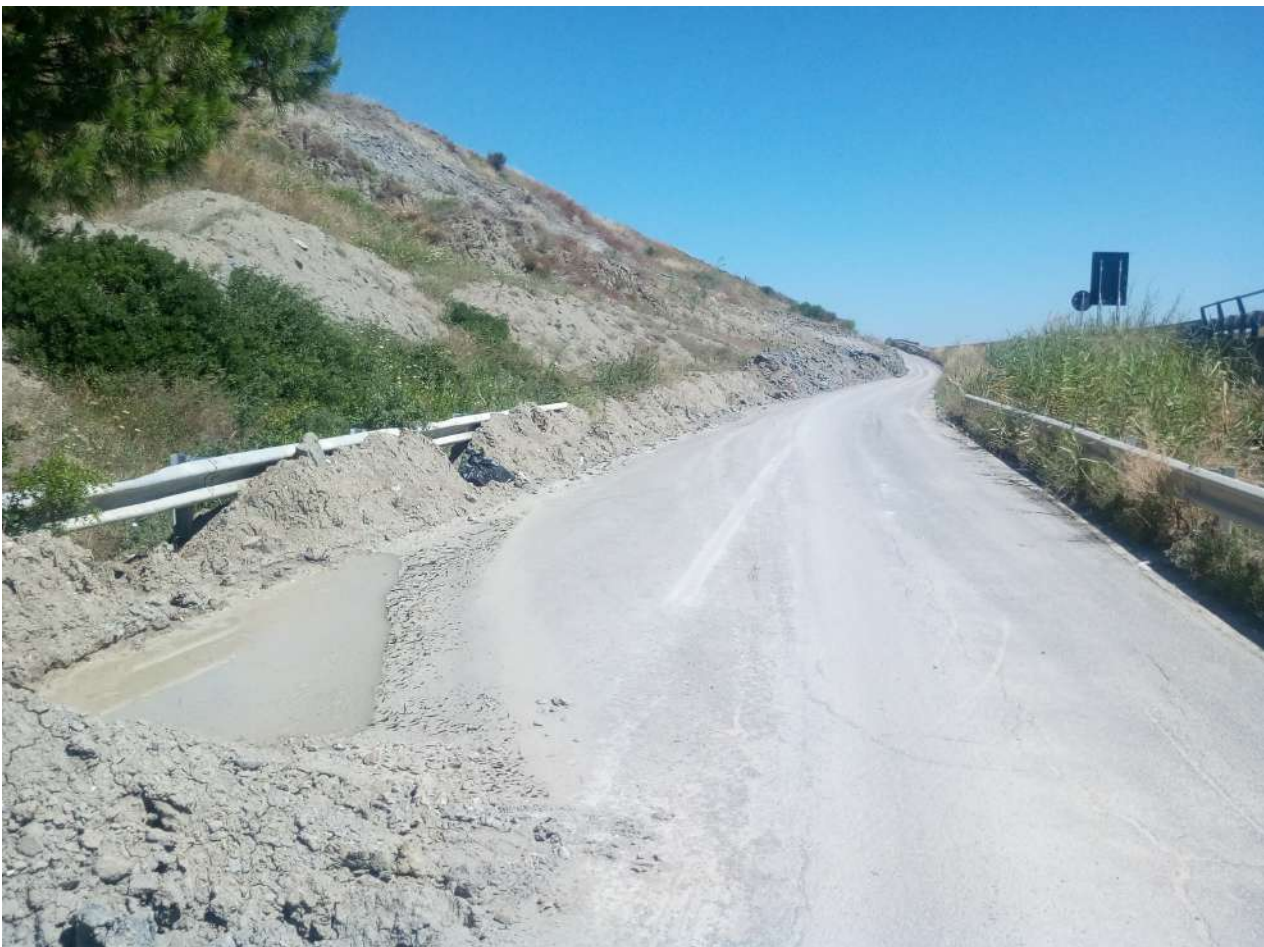
Figura 4. Sede stradale

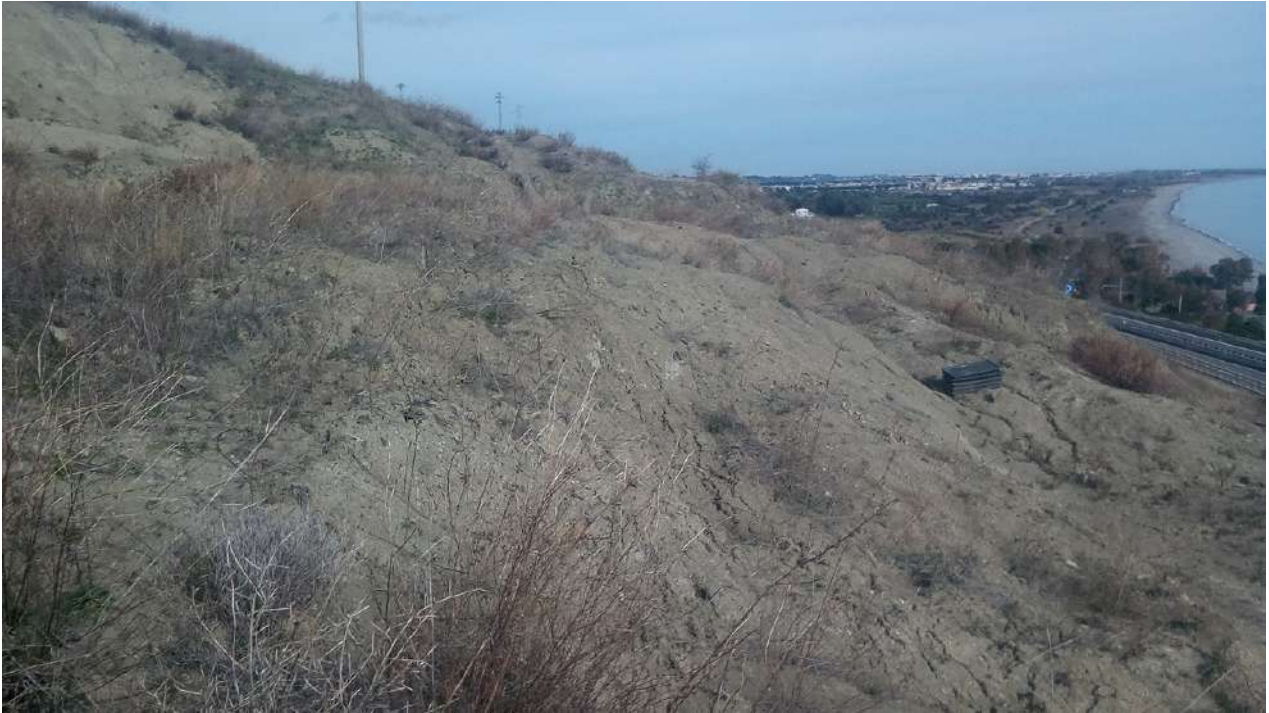
Figura 3. Corpo di frana

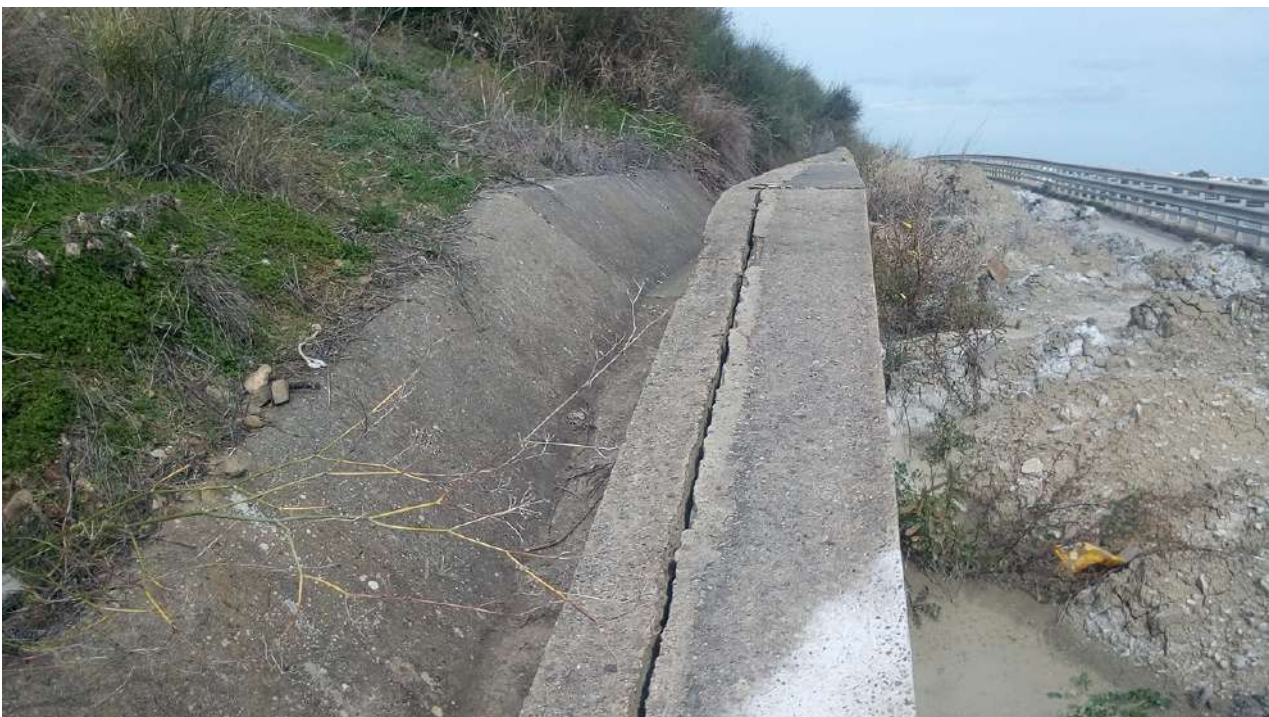
Figura 4. Fosso di guarda in calcestruzzo
